BMW X5 XDRIVE40E 4WD

VH77361

CHASSISNR: WBAKT0102G0S42665

NBF Tilstandsrapport er utarbeidet av Norges Bilbransjeforbund og Forbrukerrådet.

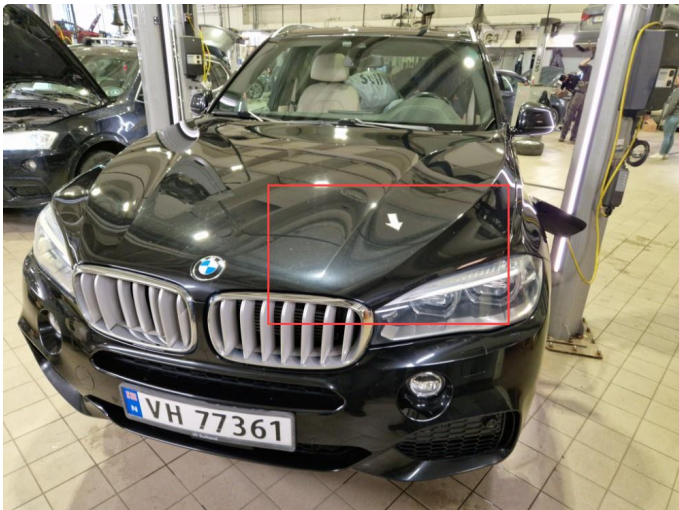
2.1 Steinsprut panser,

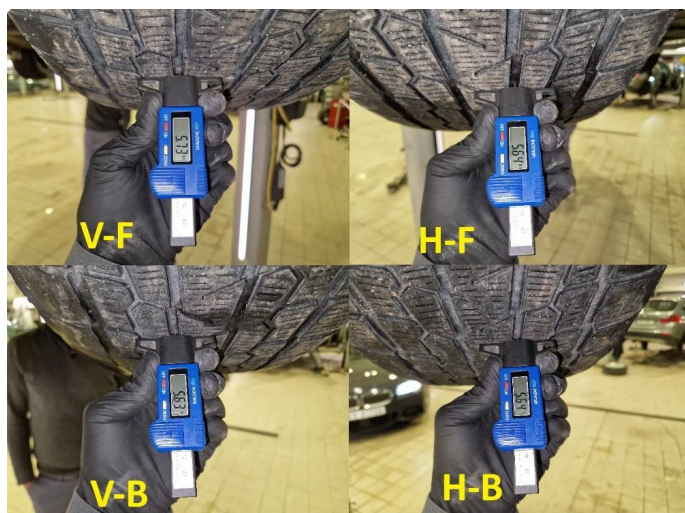
2.9 Mønsterdybde sommerdekk målt ved takst 21.05.2025, 125.724km.

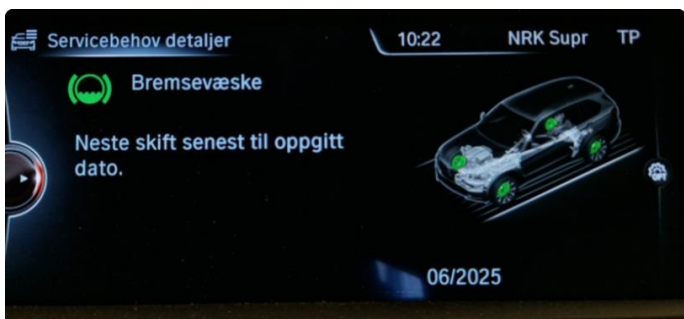
3.1 Neste service 06/2025. Bilen har en aktiv serviceavtale.

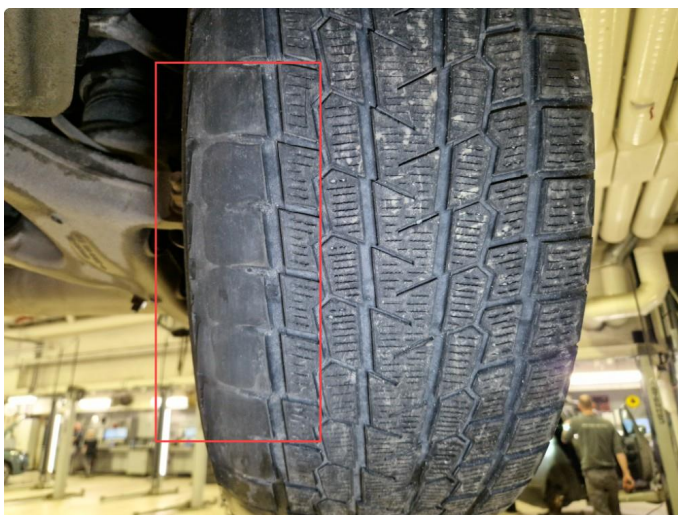
4.2 4-hjulsmåling/forstillingskontroll. Skjeivslitasje vinterdekk inside bak.
