KIA SOUL 2WD

TESTDATO: 27.01.2026

EL92366

NBF Tilstandsrapport er utarbeidet av Norges Bilbransjeforbund og Forbrukerrådet.

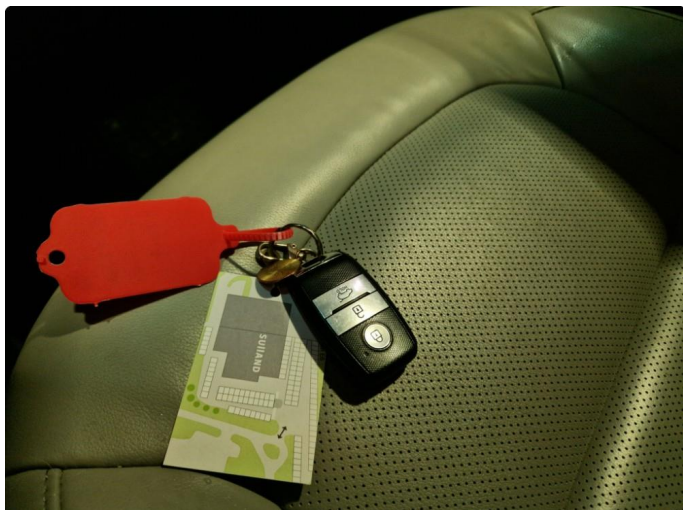
1.1 1 nøkkel.

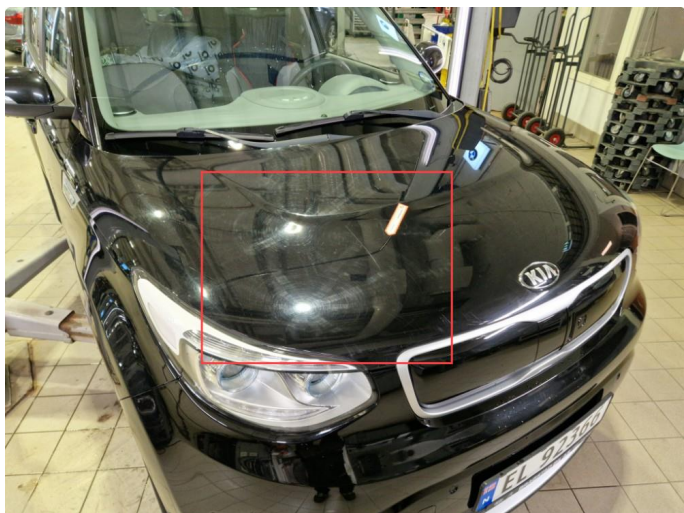
2.2 Riper / bruksmerker panser.

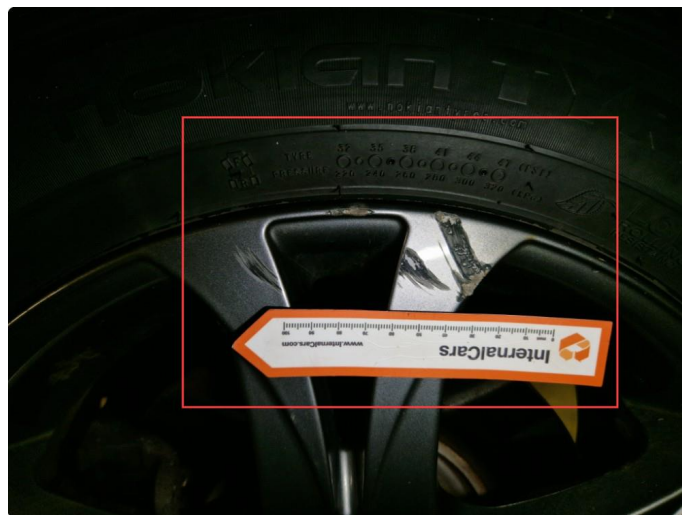
2.12 Bruksmerker vinterfelg v-fram og h-bak.
