BMW 525XD 197 HK AUTOMAT 4WD
TESTDATO: 14.01.2025
KODE: 1612752

VF94168

CHASSISNR: WBANY51090CW87632	BRUKTIMPORT: Nei
KJØRETØY: Personbil	FRIST FOR PKK: 14.03.2025

NBF Tilstandsrapport er utarbeidet av Norges Bilbransjeforbund og Forbrukerrådet.

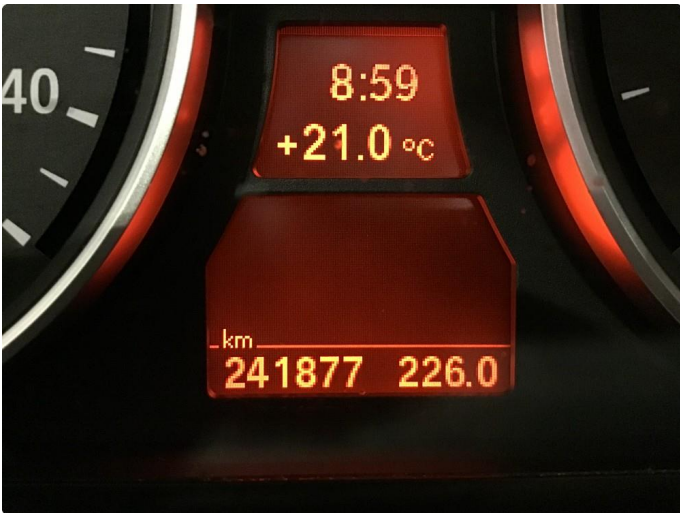
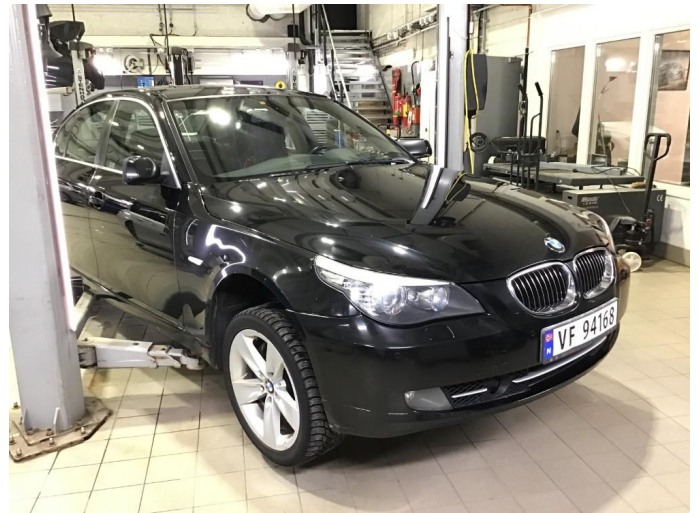
2.1 Oversiktsbilder av bilen.

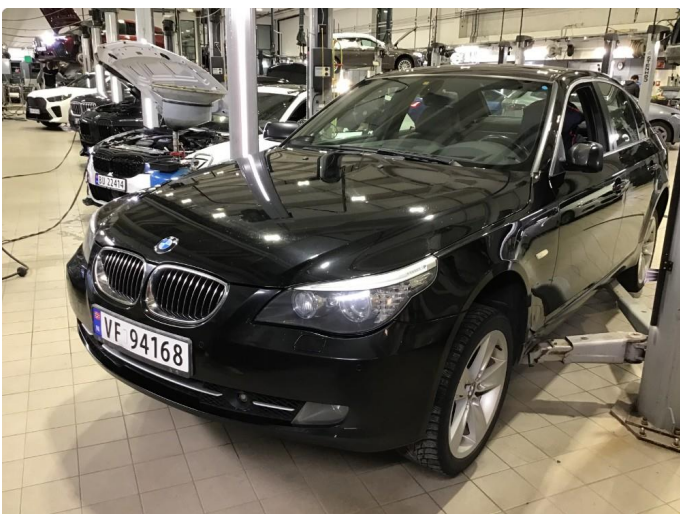
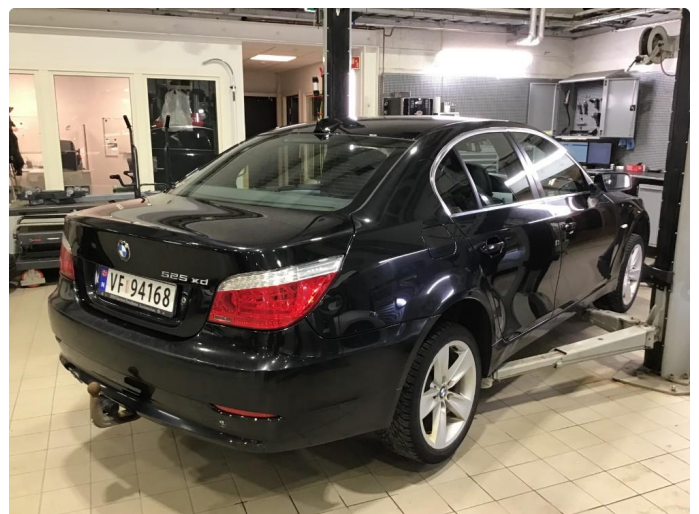
2.1 Oversiktsbilder av bilen.

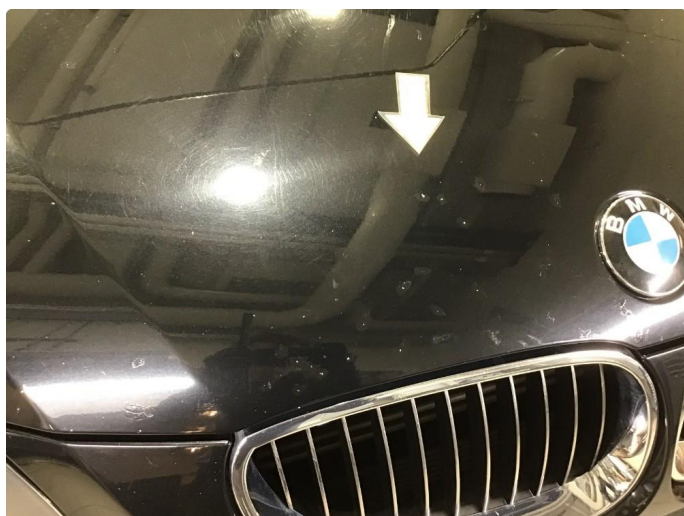
2.3 Mye steinsprut panser.

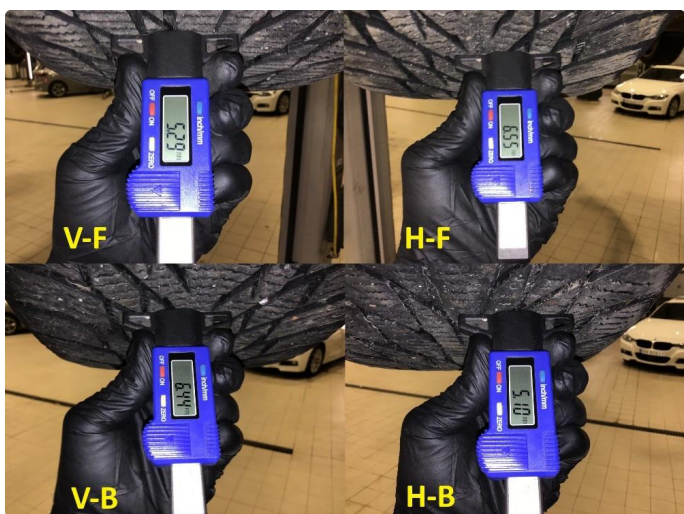
2.16 Mønsterdybde sommerdekk målt ved takst 23.12.2024, 241.877km.

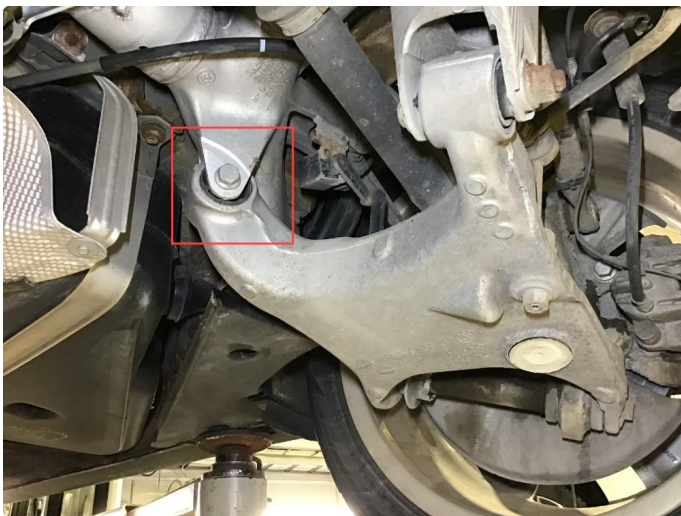
5.1 Slakke ytre styreledd vside.

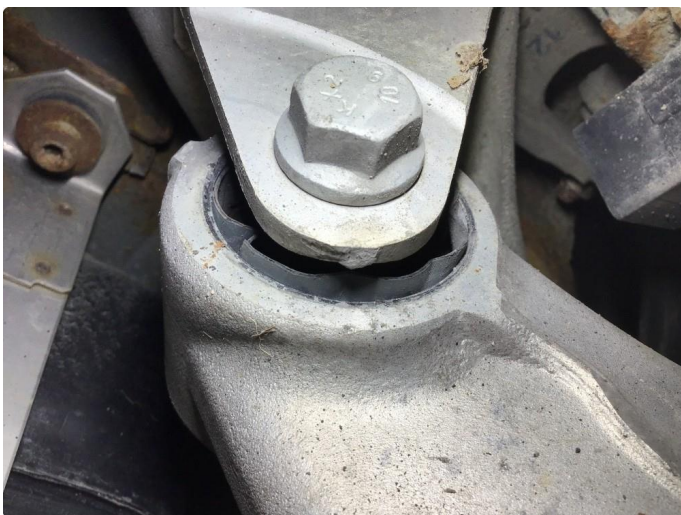
5.2 Slitt fremre bærebryfoting / sluppet i vulking h+v bak.

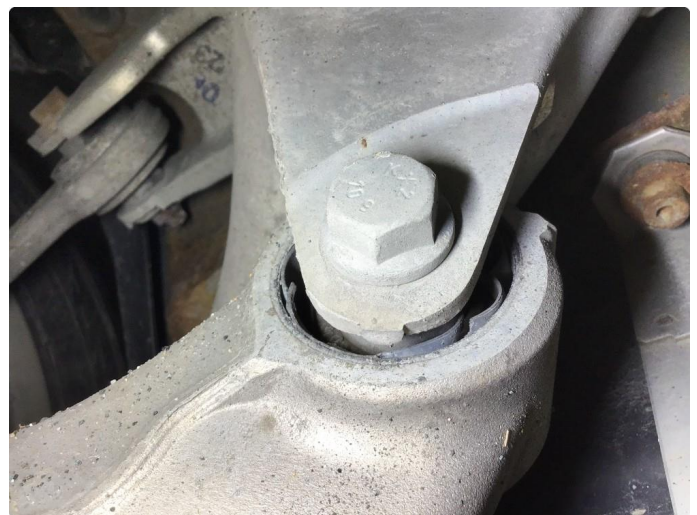
5.2 Slitt fremre bærebryfoting / sluppet i vulking h+v bak.
