**VOLVO V40 114 HK MANUELL 2WD**
**TESTDATO: 19.11.2025**
**KODE: 1876514**

**VH55165**

NBF Tilstandsrapport er utarbeidet av Norges Bilbransjeforbund og Forbrukerrådet.

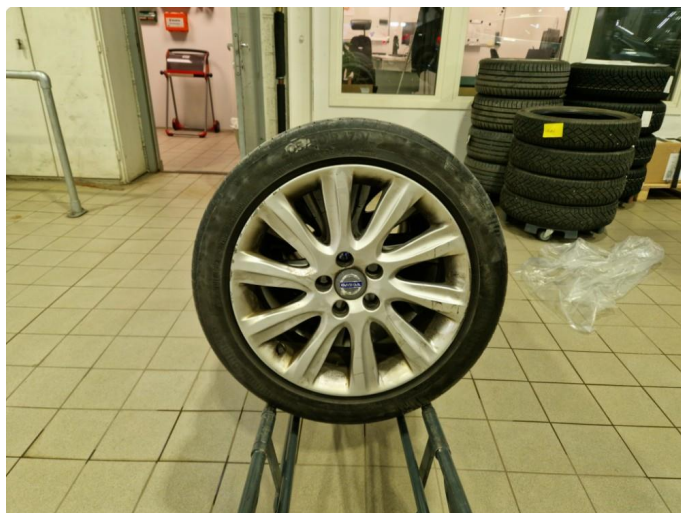
2.7 Noe sår alle sommerfelger.

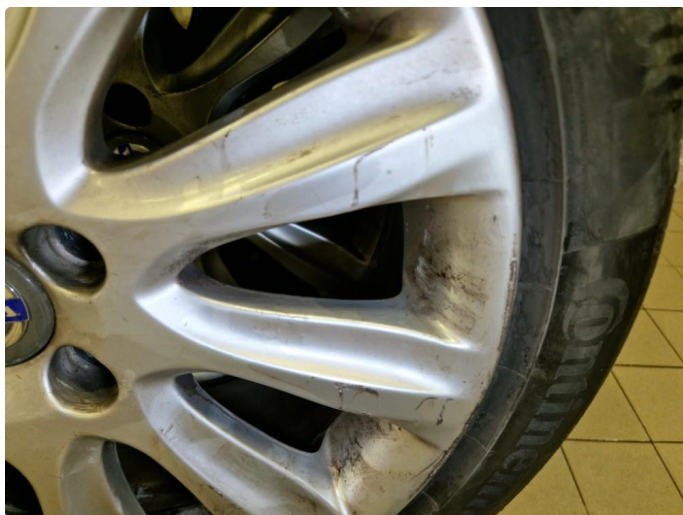
2.7 Noe sår alle sommerfelger.

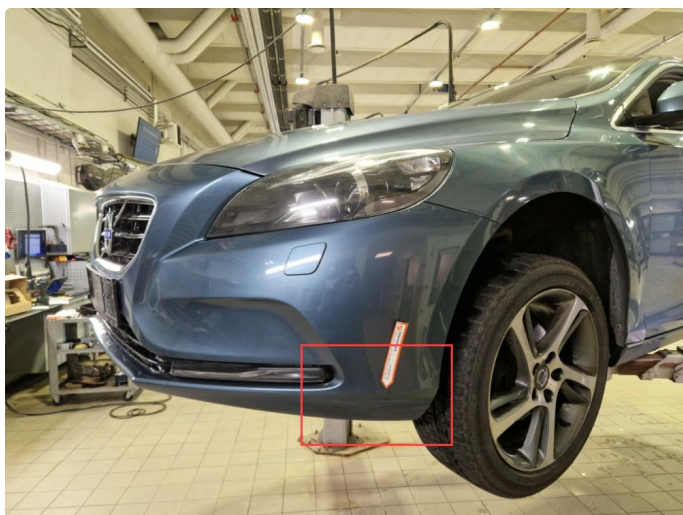
2.10 Ripe(r)

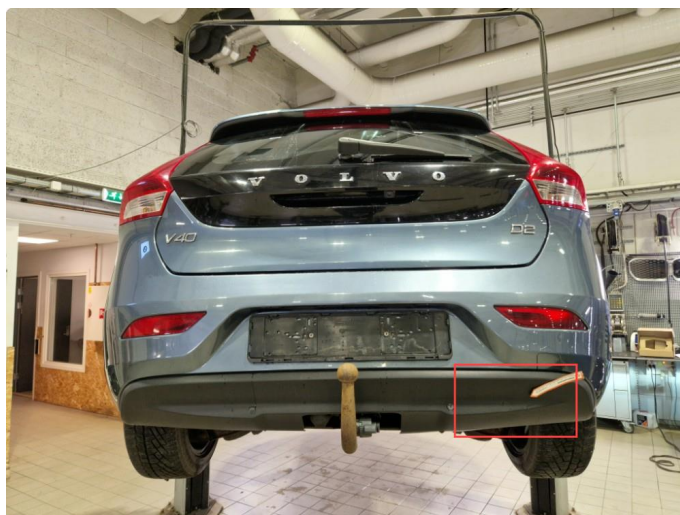
2.10 Ripe(r)

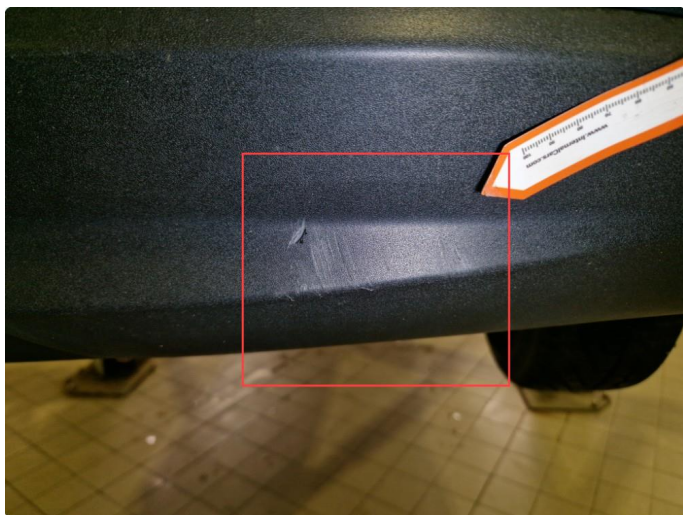
2.11 Ripe(r)

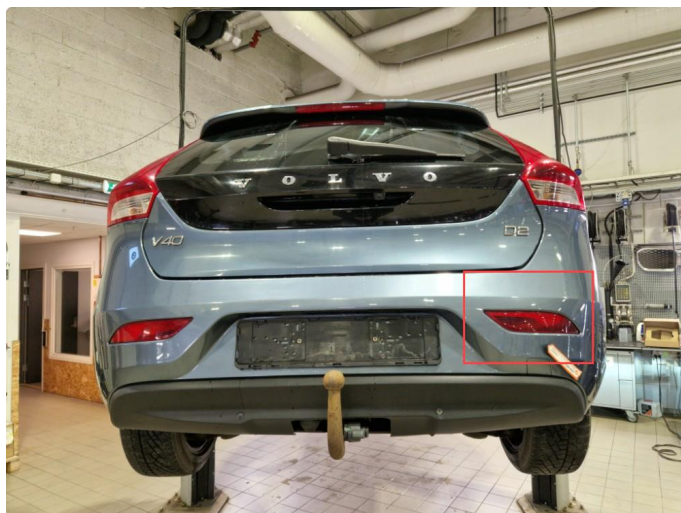
3.2 Defekt / sprukket glass

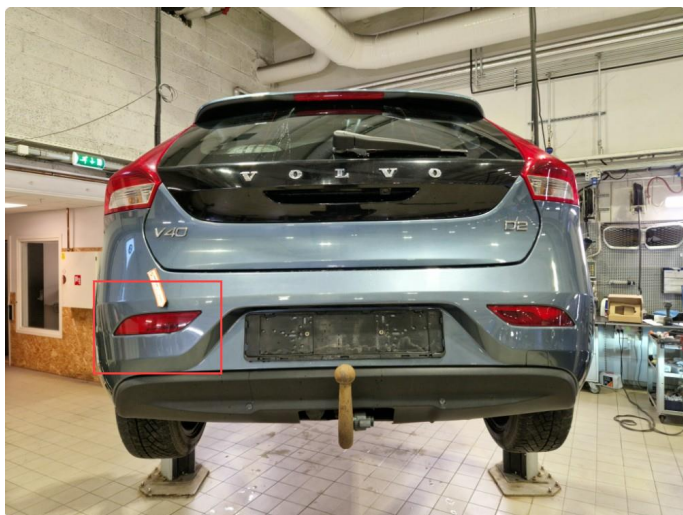
3.2 Defekt / sprukket glass

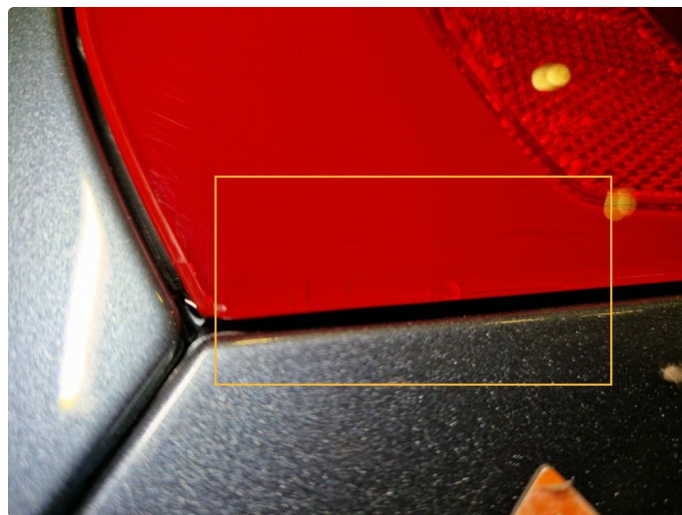
3.2 Defekt / sprukket glass

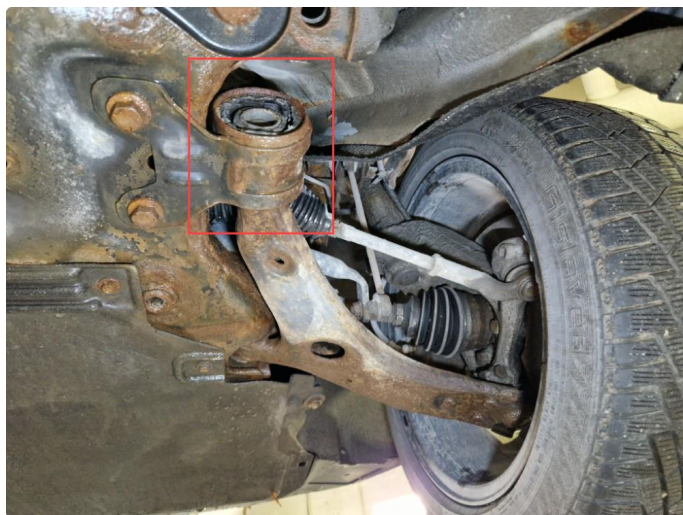
5.1 Knekt fjær v-bak.

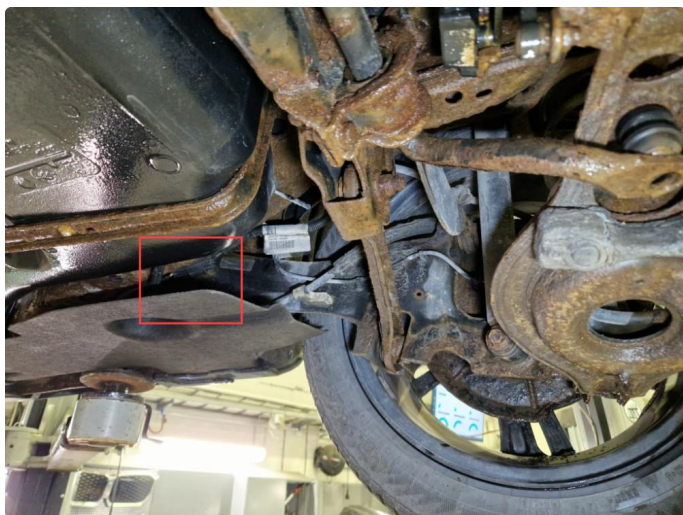
5.3 Litt fremre bæreamsforing h+v side bak.

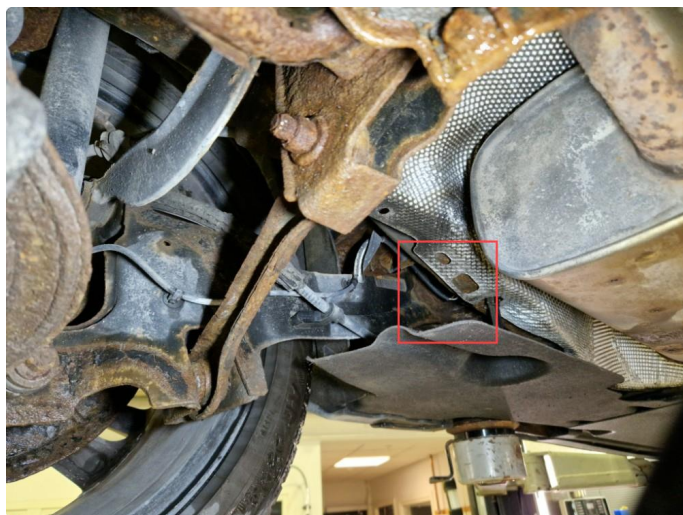
5.3 Litt fremre bæreamsforing h+v side bak.

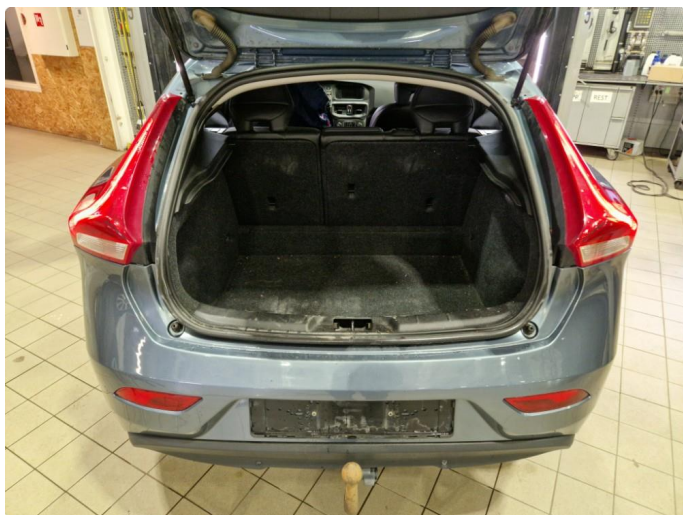
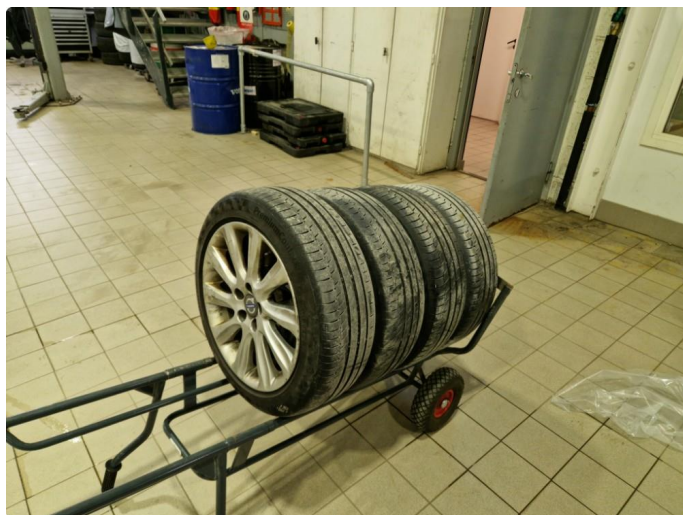
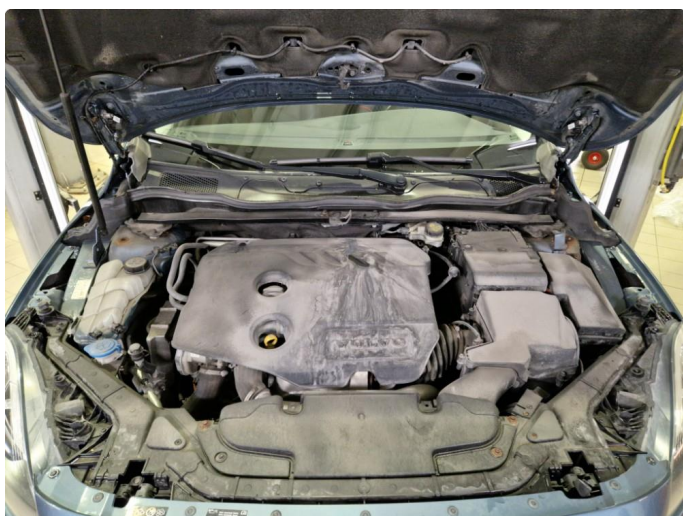
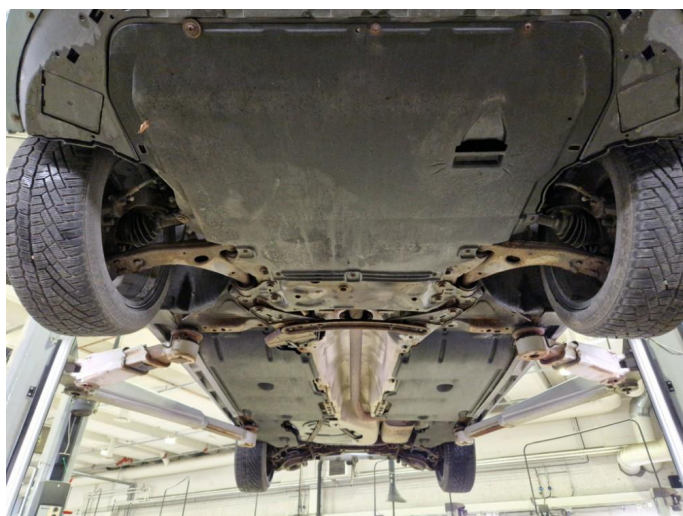
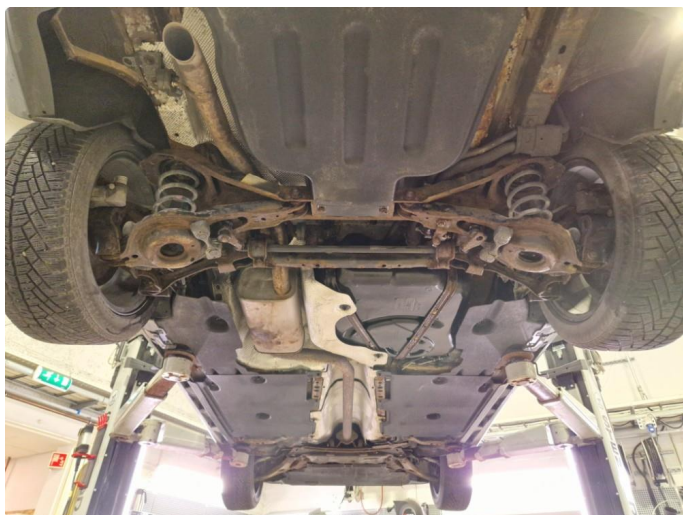
2.6 Korrosjon alle vinterfelger.
