VOLVO XC60 163 HK MANUELL 4WD
TESTDATO: 06.03.2025
KODE: 1658665

KJ15091

CHASSISNR: YV1DZ87A4E2545771	BRUKTIMPORT: Ja
KJØRETØY: Personbil	FRIST FOR PKK: 26.11.2026

NBF Tilstandsrapport er utarbeidet av Norges Bilbransjeforbund og Forbrukerrådet.

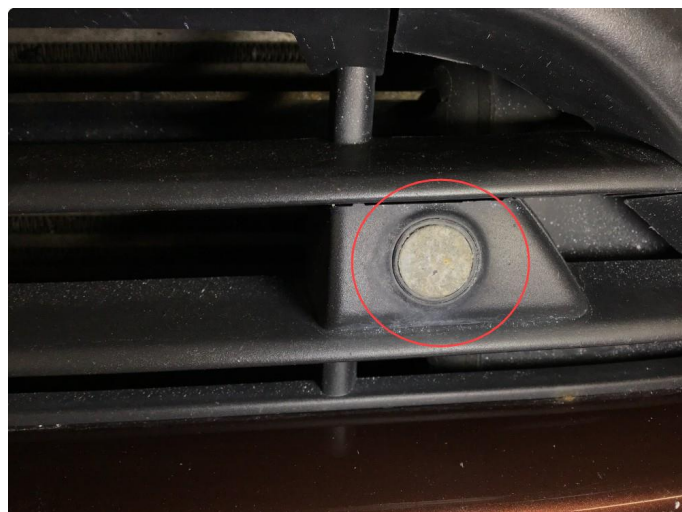
1.1 Funksjonsfeil på avstandsmåler

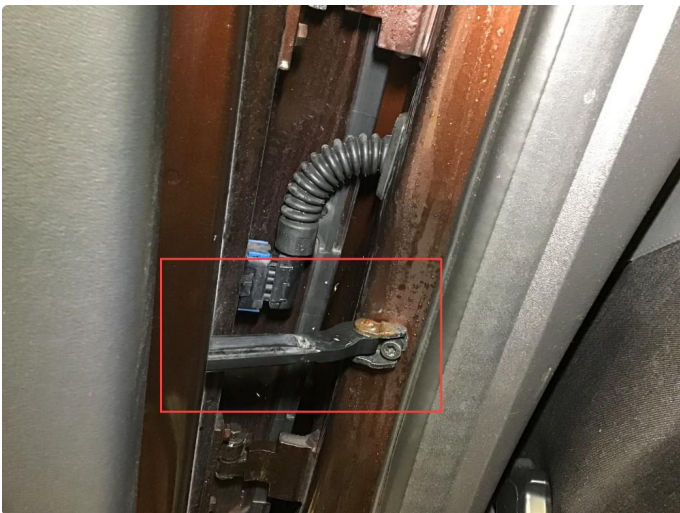
2.2 Mye steinsprut fremre del panser.

2.3 Klappelyd fra dørstopper vbakdør (Smøres opp)

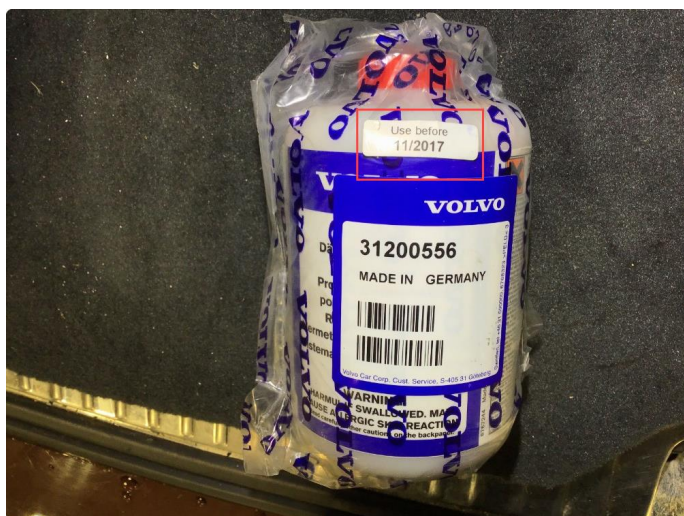
2.9 Dekktettemiddel utgått/mangler

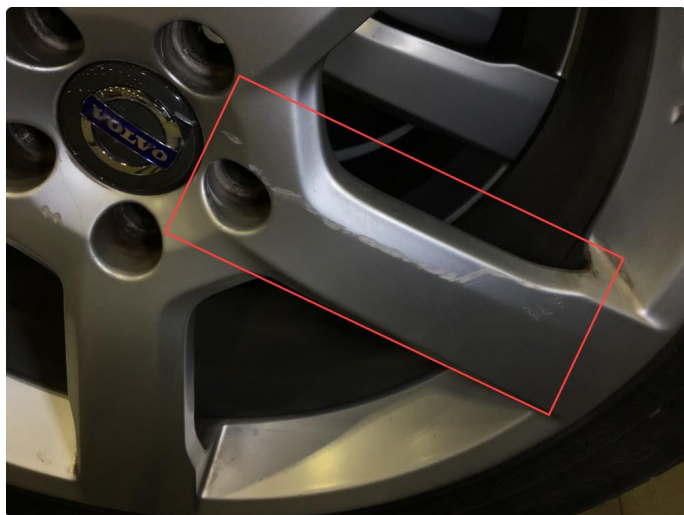
2.10 1 Stk sommerfelg kantkjørt.

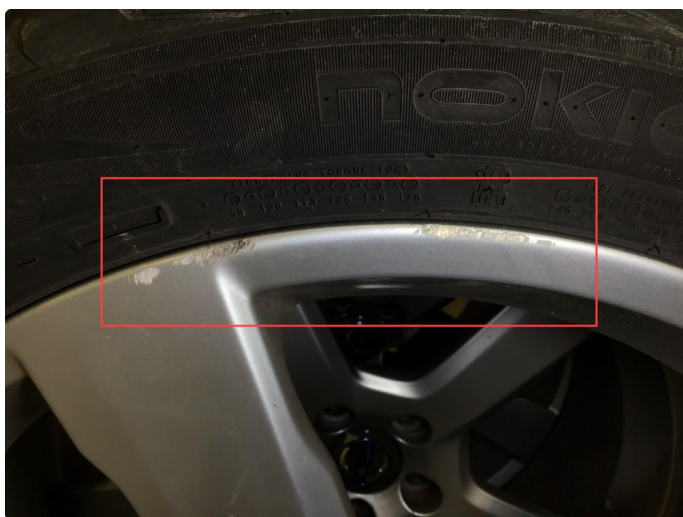
2.10 1 Stk sommerfelg kantkjørt.

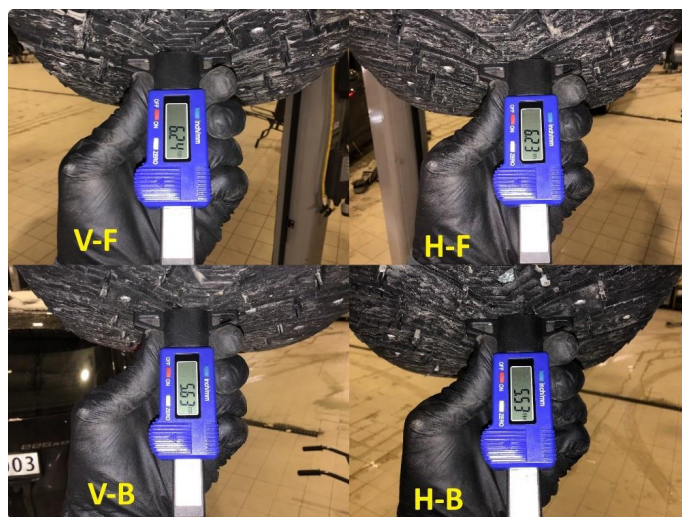
2.12 Mønsterdybde sommerdekk målt ved takst 19.02.2025, 162.167km.

2.13 Mønsterdybde vinterdekk målt ved takst 19.02.2025, 162.167km.

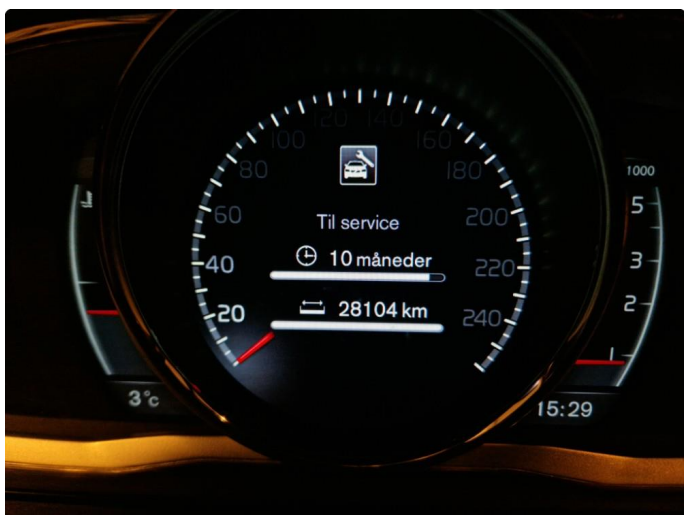
2.16 Rust fremre del tak.

3.1 Neste service om 10 mnd / 28.104 Km. regnet fra takst dato.
