NISSAN NISSAN LEAF 2WD

TESTDATO: 22.10.2025

EL34748

NBF Tilstandsrapport er utarbeidet av Norges Bilbransjeforbund og Forbrukerrådet.

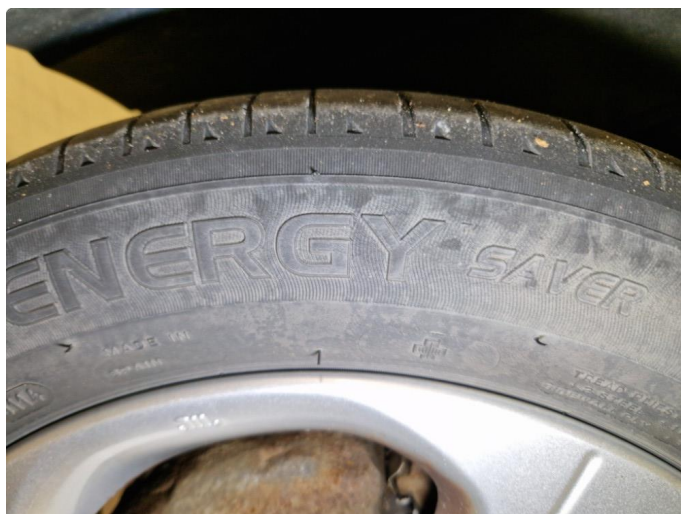
1.10 Sommerdekk produsert 01/2014 Michelin Energy Saver 205/55R 16 91V.

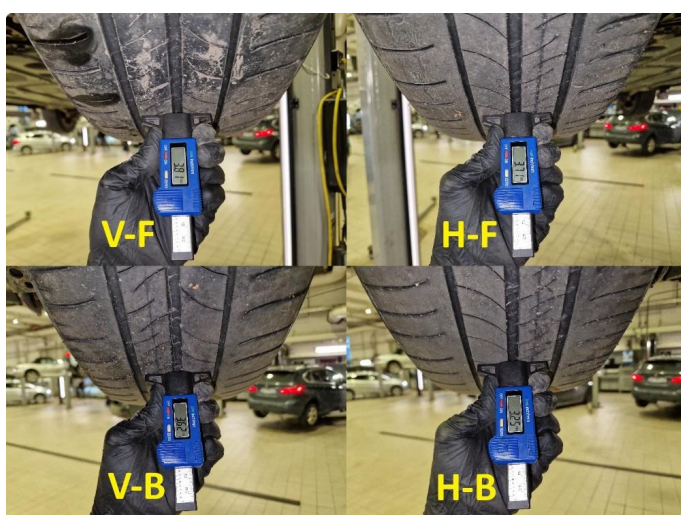
1.10 Sommerdekk produsert 01/2014 Michelin Energy Saver 205/55R 16 91V.

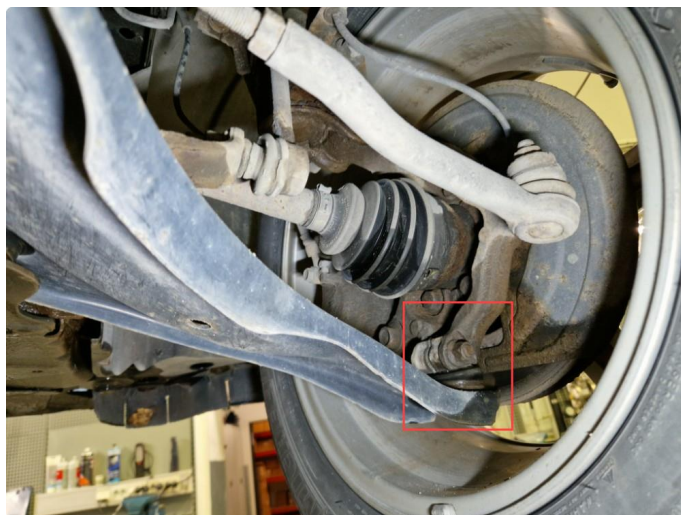
4.3 Slakke nedre opphengskule h+v side fram.

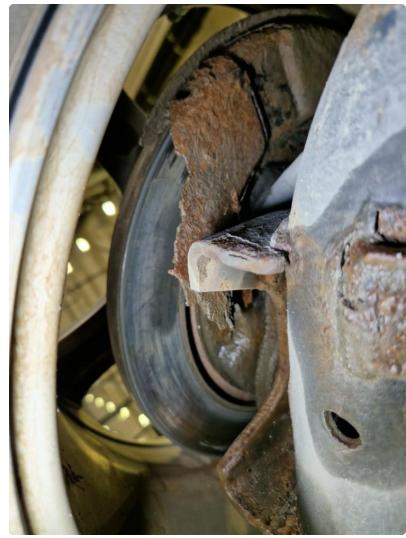
5.1 Opprustet bremseskjold h+v side bak.
