**VOLKSWAGEN TOURAN 105 HK MANUELL**
**TESTDATO: 13.02.2026**
**KODE: 1948888**

**XA18585**

NBF Tilstandsrapport er utarbeidet av Norges Bilbransjeforbund og Forbrukerrådet.

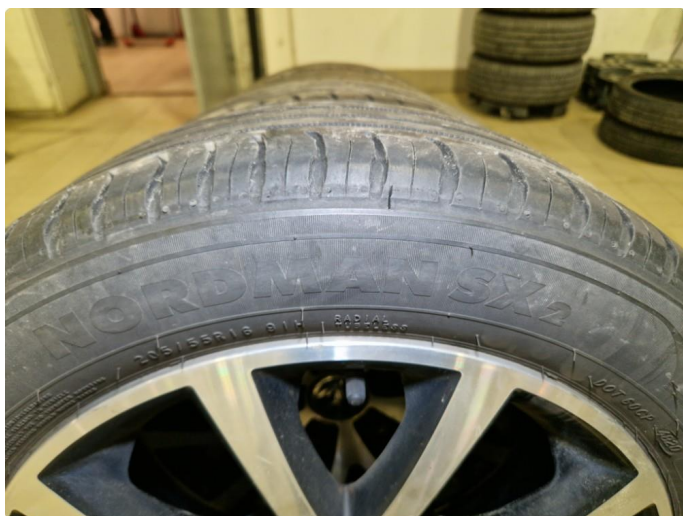
1.7 Sommerdekk slitt / skjeivslitt innside. Nokian Nordman SX2 205/55R 16 91H

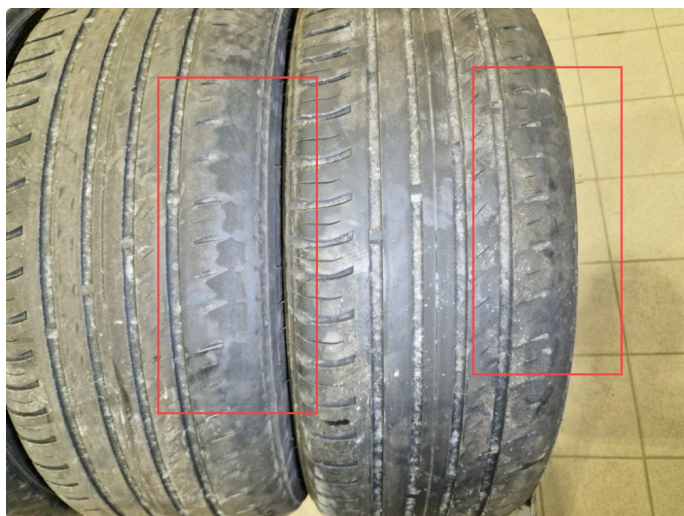
1.7 Sommerdekk slitt / skjeivslitt innside. Nokian Nordman SX2 205/55R 16 91H

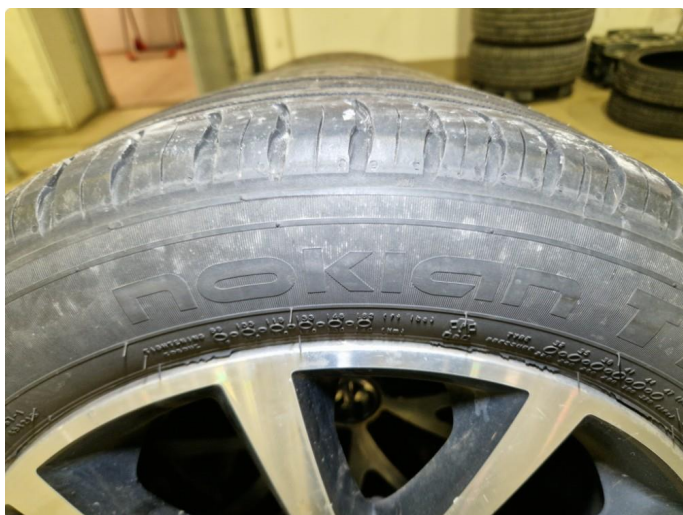
1.7 Sommerdekk slitt / skjeivslitt innside. Nokian Nordman SX2 205/55R 16 91H

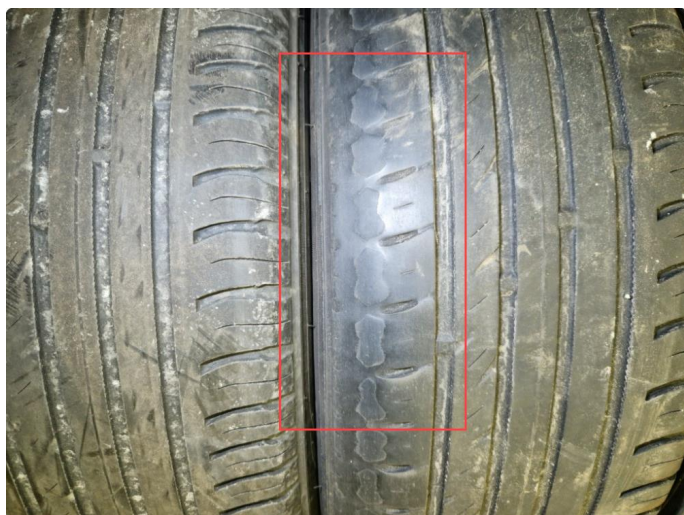
1.7 Sommerdekk slitt / skjeivslitt innside. Nokian Nordman SX2 205/55R 16 91H

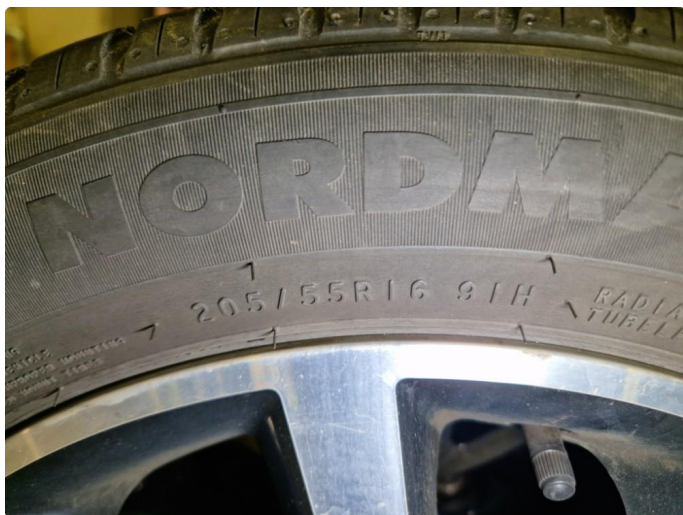
1.7 Sommerdekk slitt / skjeivslitt innside. Nokian Nordman SX2 205/55R 16 91H

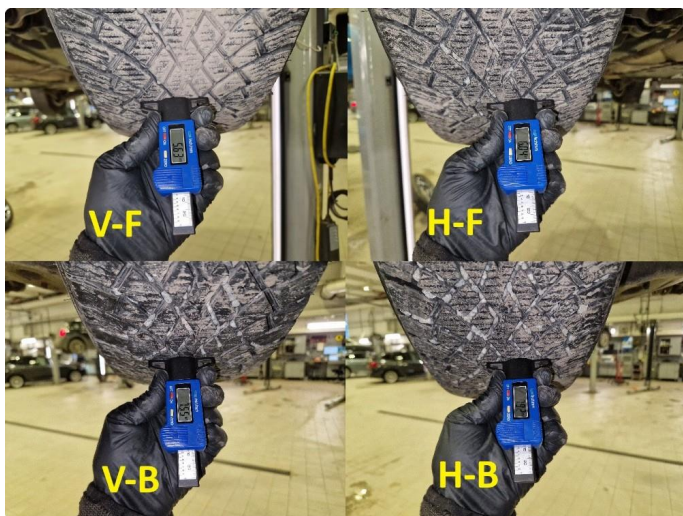
1.8 Dekkdybdemåling sommerdekk utført 13.02.2026 på km : 219.501

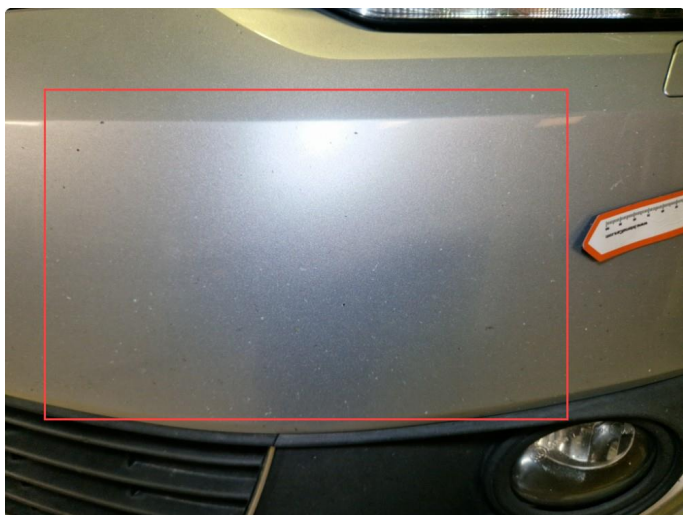
1.10 Steinsprut / bruksmerker frontfanger.

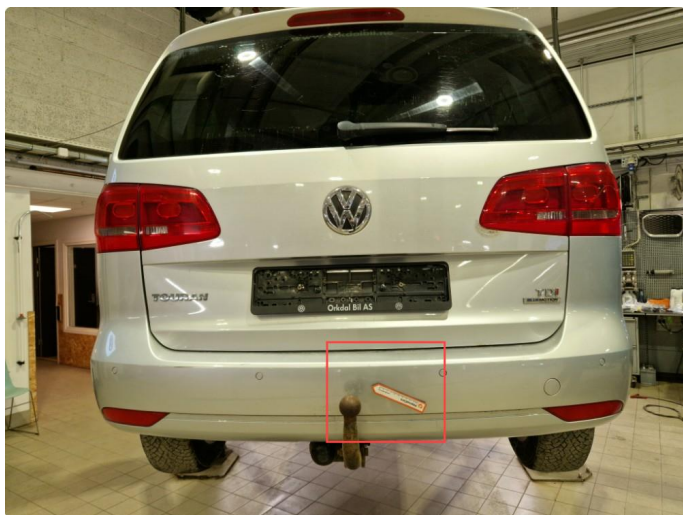
1.11 Riper / bruksmerker bakfanger.

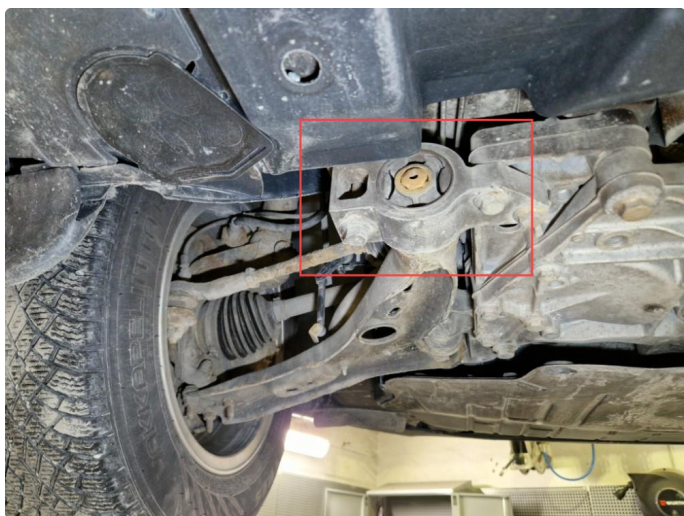
4.1 Slitt bakre bæreamsforing h+v side fram.

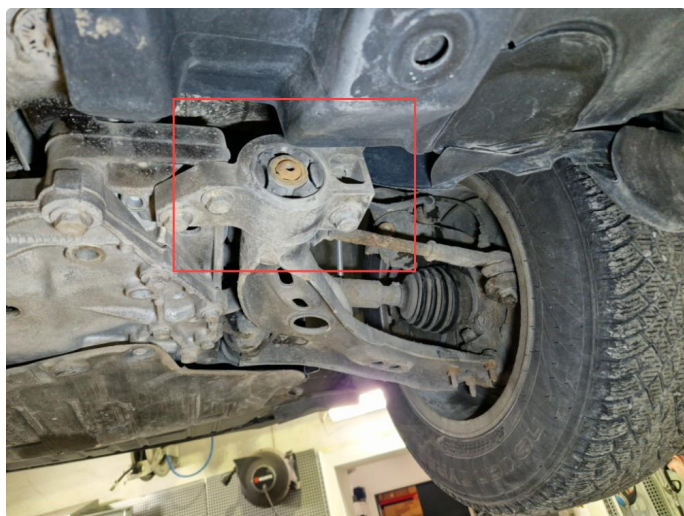
4.1 Slitt bakre bæreamsforing h+v side fram.

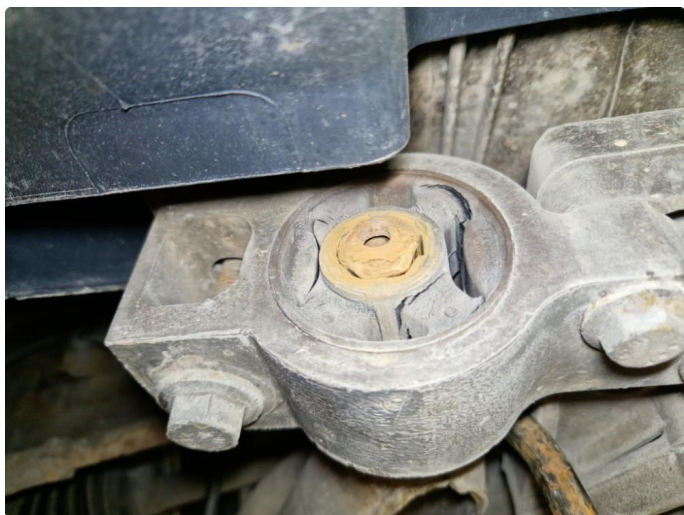
4.1 Slitt bakre bæreamsforing h+v side fram.
