VOLKSWAGEN PASSAT 140 HK MANUELL

TESTDATO: 09.05.2025

NF49713

NBF Tilstandsrapport er utarbeidet av Norges Bilbransjeforbund og Forbrukerrådet.

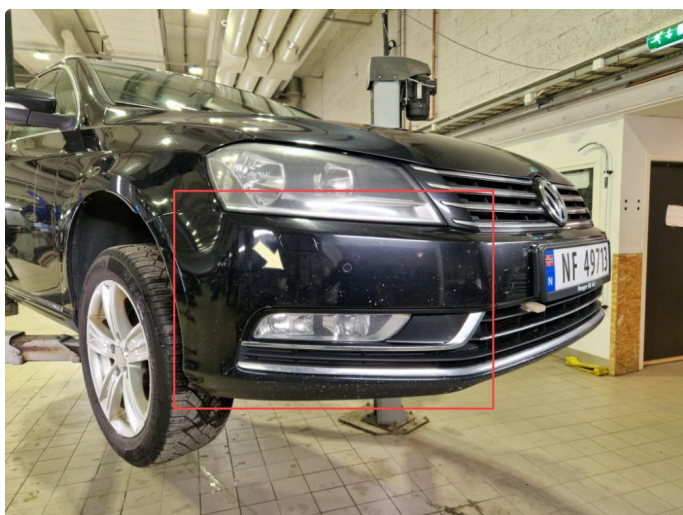
1.10 Mye steinsprut / Laksklitasje frontfanger +  
løst feste til indre parksensor vfram.

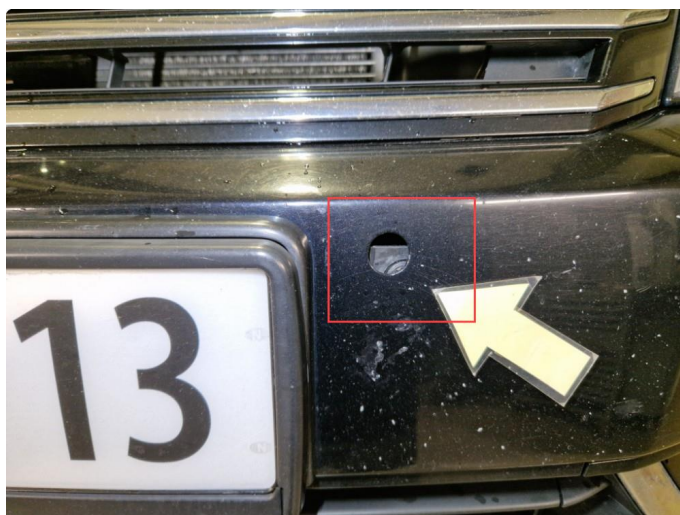
1.10 Mye steinsprut / Laksklitasje frontfanger +  
løst feste til indre parksensor vfram.

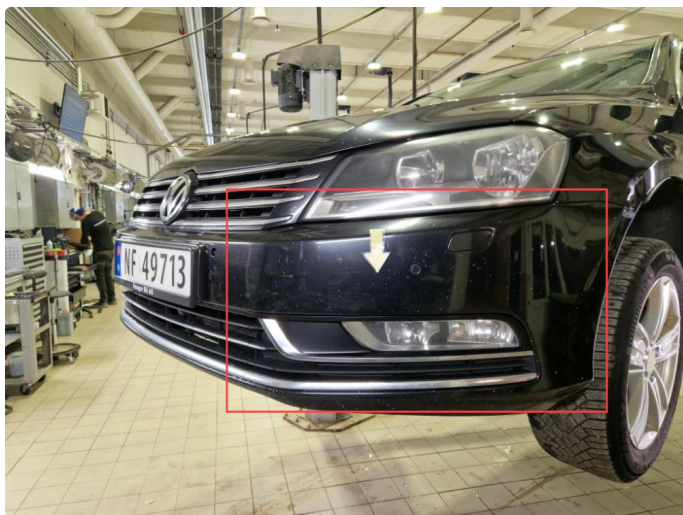
1.10 Mye steinsprut / Lakkslitasje frontfanger + løst feste til indre parksensor vfram.

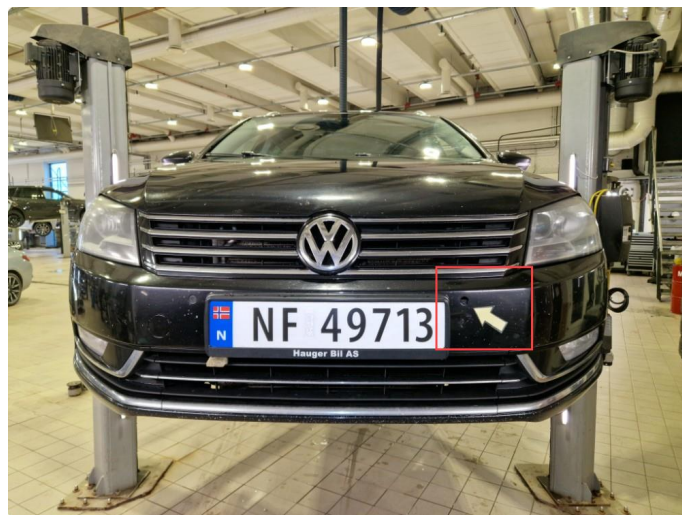
1.10 Mye steinsprut / Lakkslitasje frontfanger + løst feste til indre parksensor vfram.

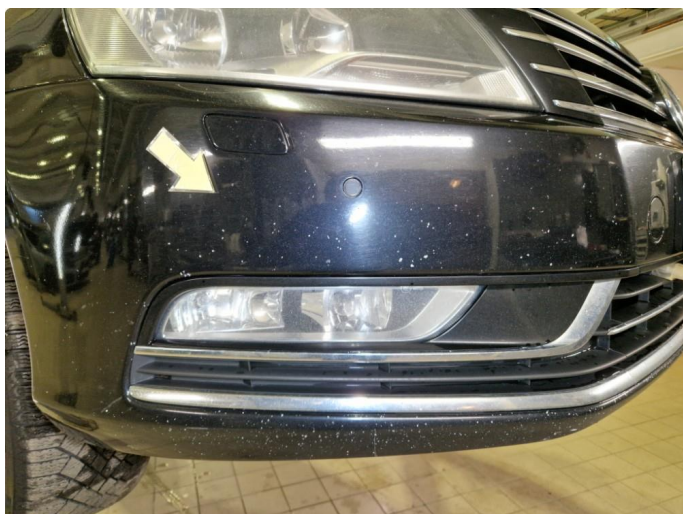
1.10 Mye steinsprut / Lakkslitasje frontfanger + løst feste til indre parksensor vfram.

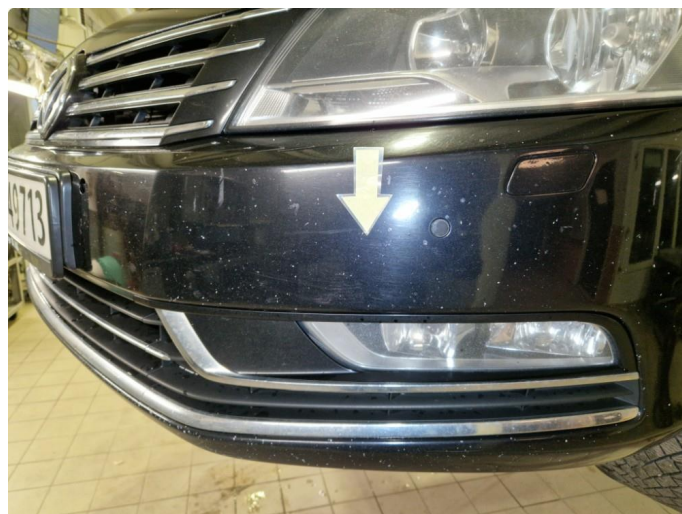
1.10 Mye steinsprut / Lakkslitasje frontfanger + løst feste til indre parksensor vfram.

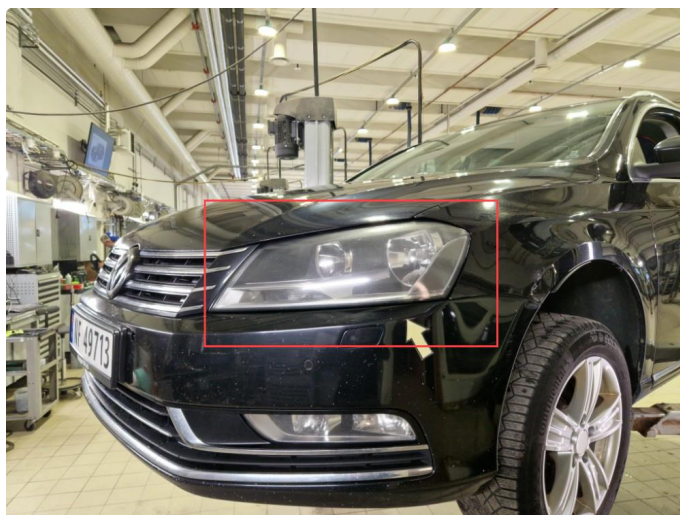
2.1 Matte lykteglass h+v framlykt.

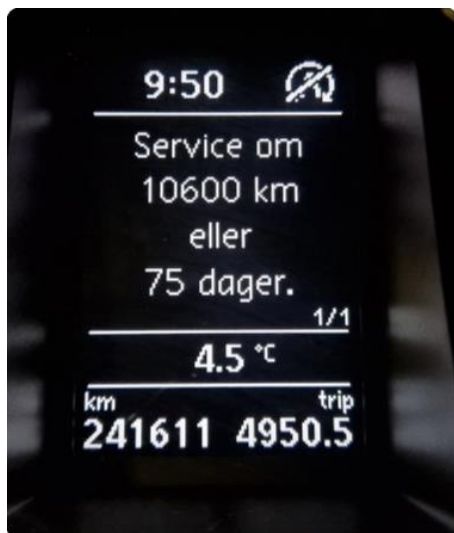
3.3 Neste service om 75 Dager / 10.600 km.

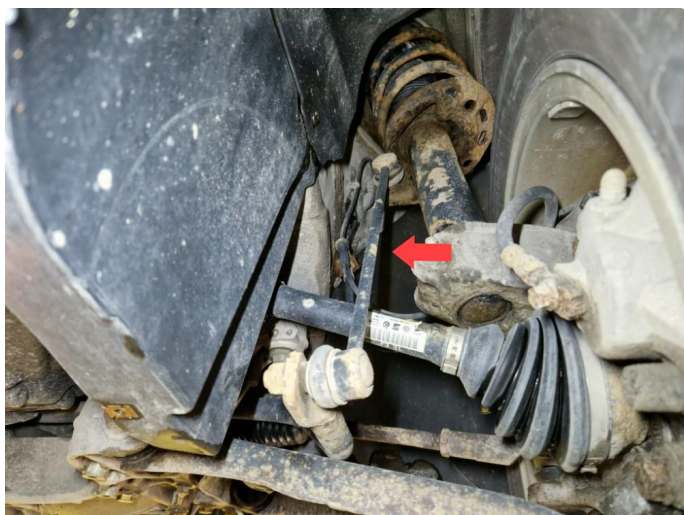
4.2 Slakke lenkearm h+v side fram.

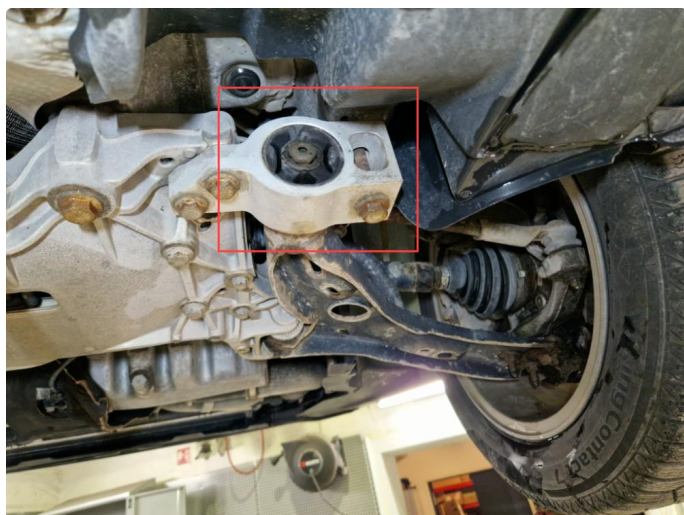
4.3 Slitt bakre bærearmsforing h+v fram.

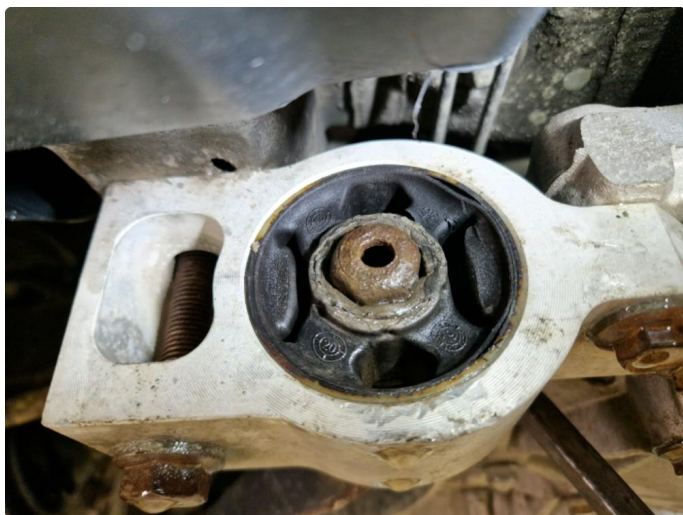
4.3 Slitt bakre bærearmsforing h+v fram.

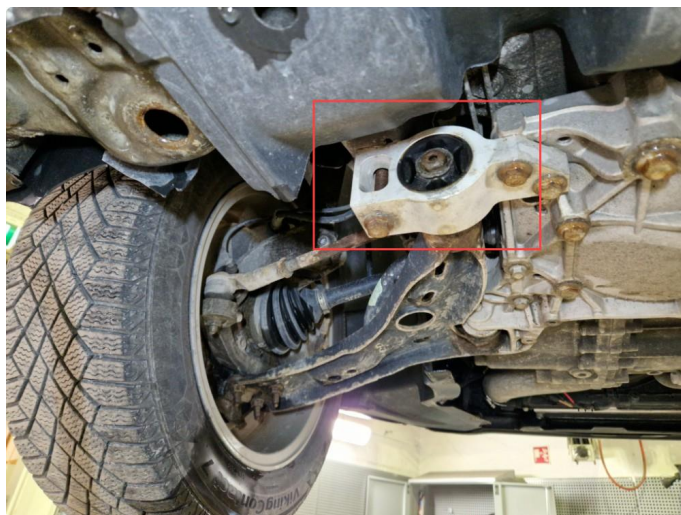
4.3 Slitt bakre bærearmsforing h+v fram.

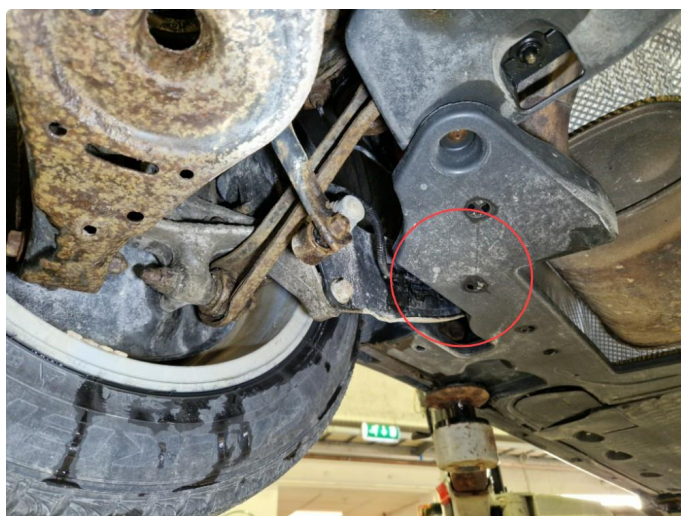
4.4 Slitt fremre bærearmsforing h+v bak.

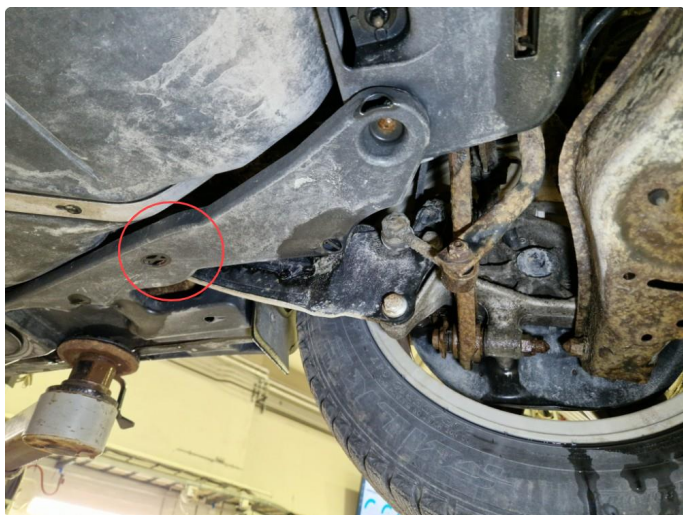
4.4 Slitt fremre bærearmsforing h+v bak.

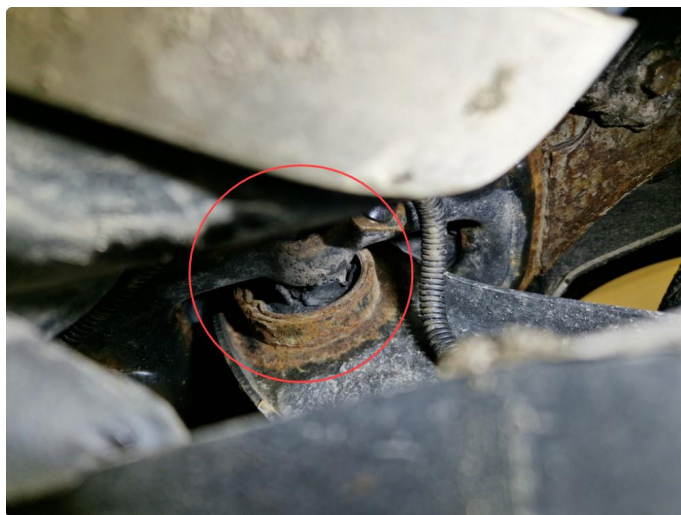
4.4 Slitt fremre bærearmsforing h+v bak.
