BMW X3 XDRIVE20D 163 HK AUTOMAT 4WD

TESTDATO: 23.12.2025

VH42177

CHASSISNR: WBAWY310400A53674

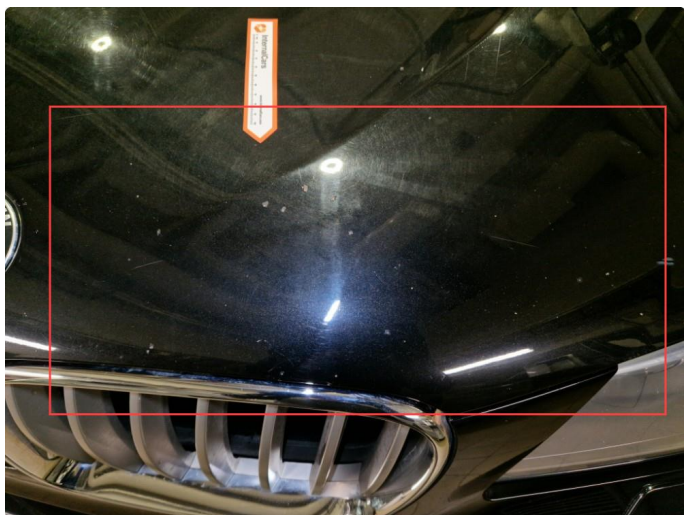
2.2 Mye steinsprut / lakkslitasje panser.

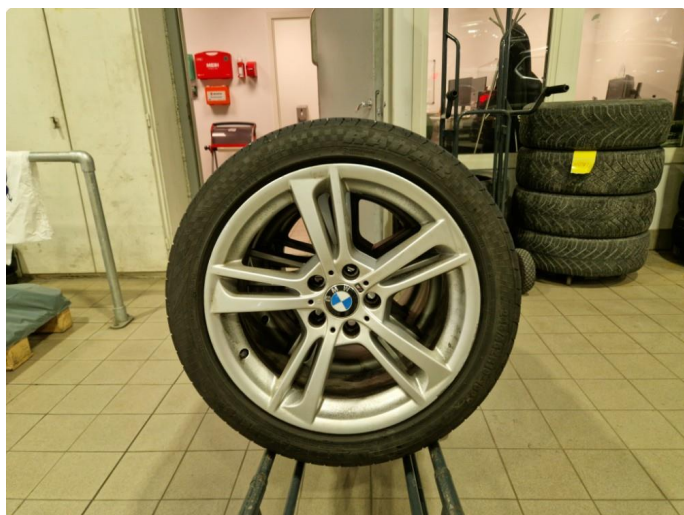
2.11 Kantkjørt felg

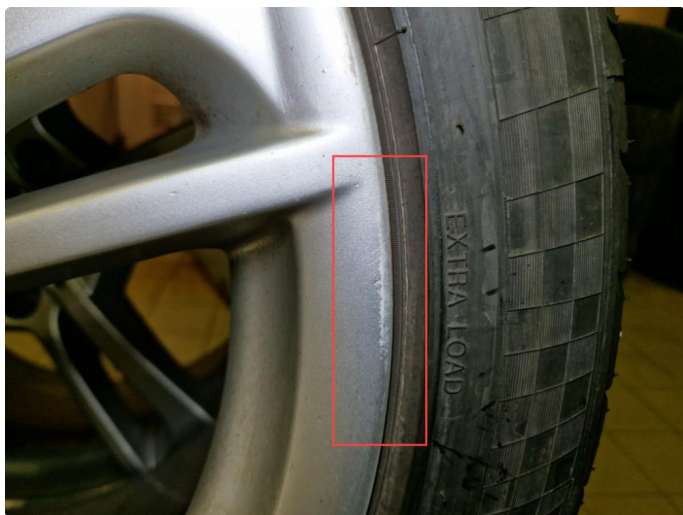
2.11 Kantkjørt felg

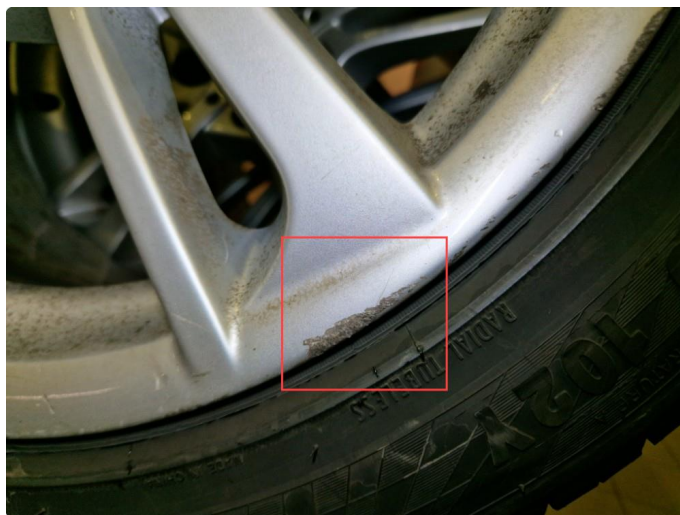
2.11 Kantkjørt felg
