FORD S-MAX / WA6 140 HK AUTOMAT
TESTDATO: 23.03.2026
KODE: 1980244

ZH24754	291 726 KM	08.07.2008 Førstegang registrert	Diesel
----------------	-------------------	--	---------------

NBF Tilstandsrapport er utarbeidet av Norges Bilbransjeforbund og Forbrukerrådet.

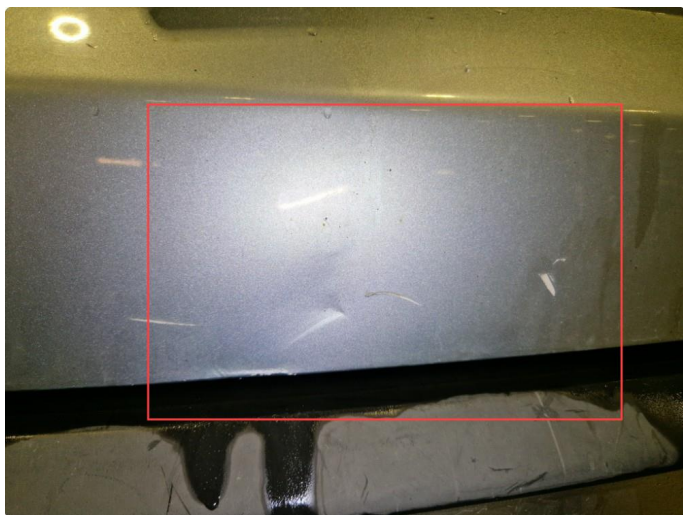
1.3 Bulker / bruksmerker bakluke.

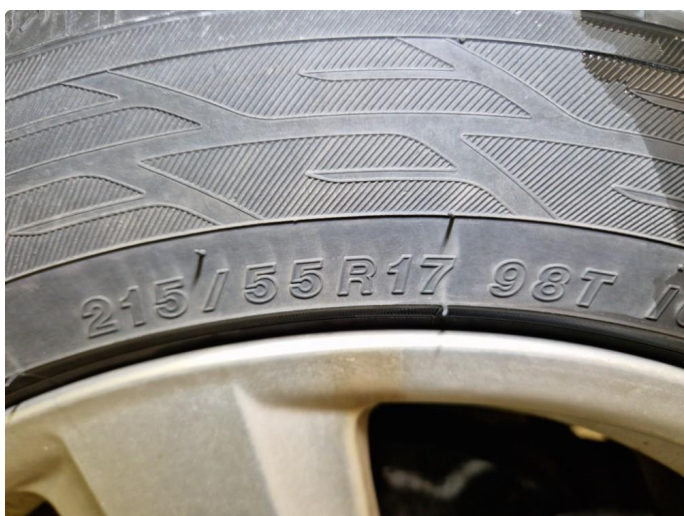
1.5 Vinterdekk produsert 23/2016 Yokohama Ice Guard 215/55R 17 98T Piggdekk

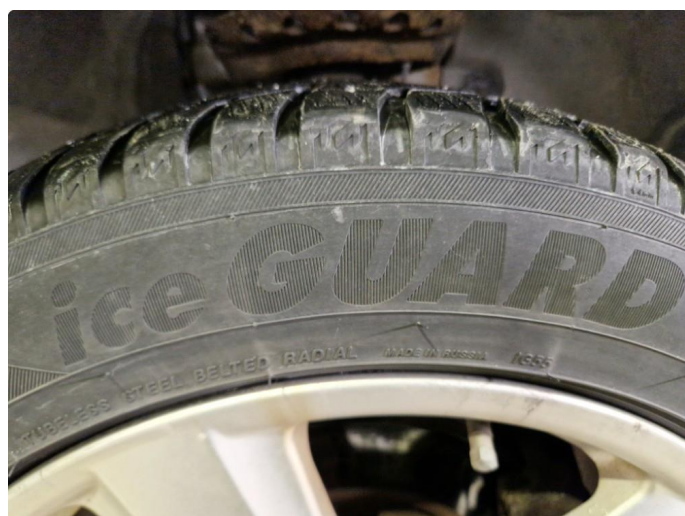
1.5 Vinterdekk produsert 23/2016 Yokohama Ice Guard 215/55R 17 98T Piggdekk

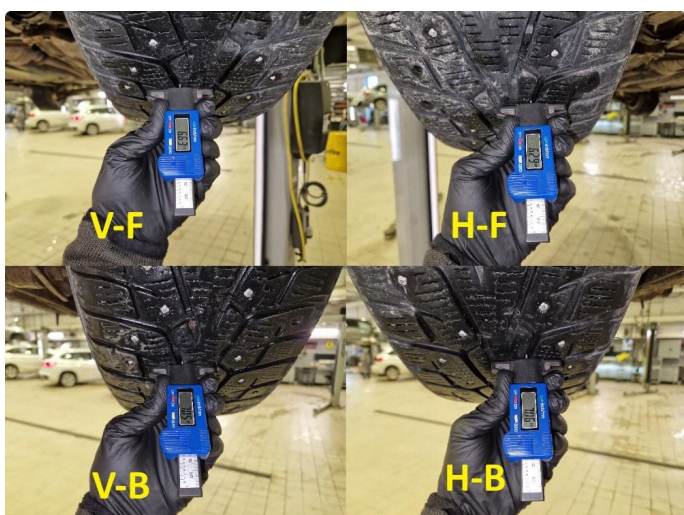
1.6 Dekkdybdemåling vinterdekk utført 23.03.2026 på km : 291.726

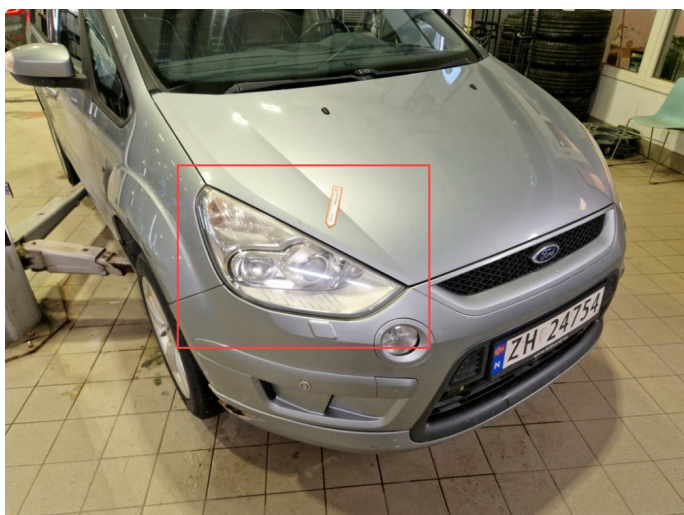
2.1 Matte lykteglass hovedlykt h+v side fram , påvirkker lysbilde / styrke.

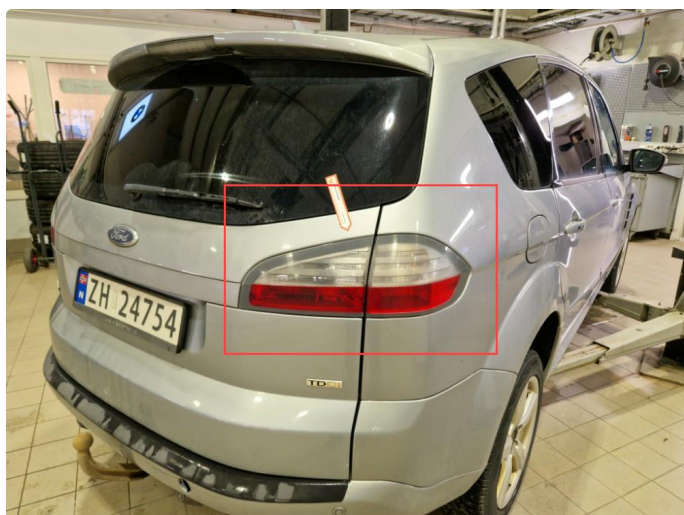
2.2 Matte lykteglass baklykt h+v side.

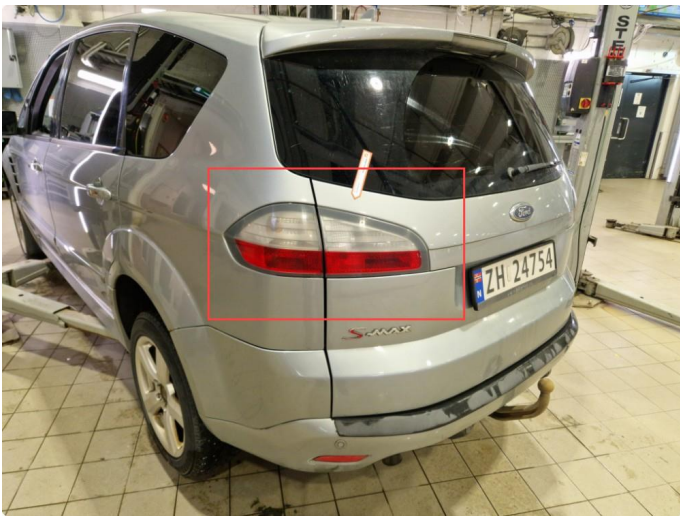
2.2 Matte lykteglass baklykt h+v side.

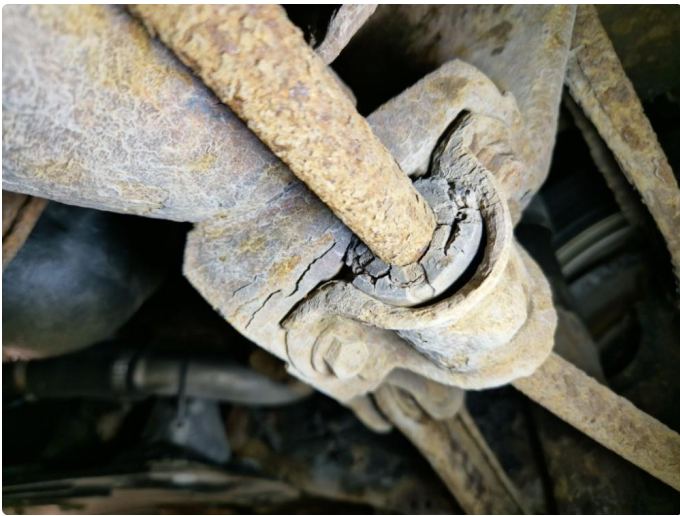
4.2 Slitte stabstagforinger h+v side bak.

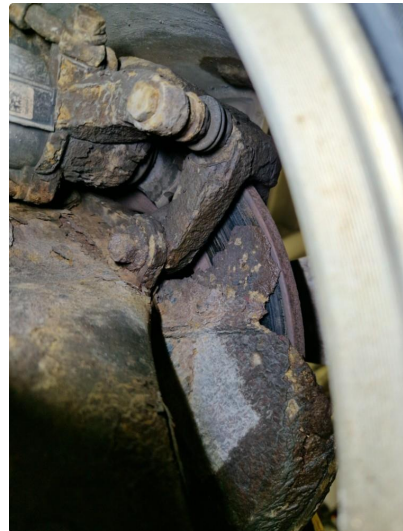
5.2 Gjennomrustet bremseskjold h+v side bak.

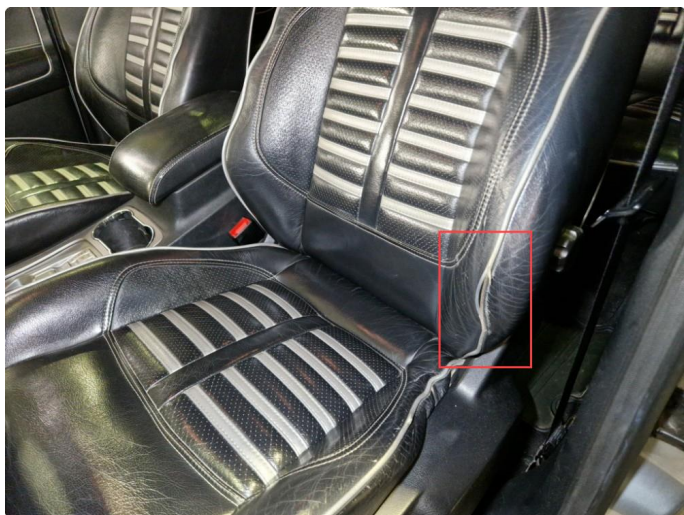
6.1 Slitt ryggtrekk førerstol.

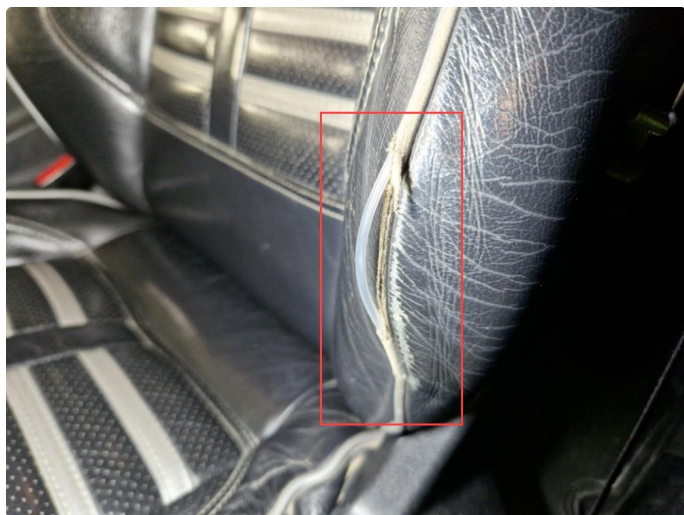
6.1 Slitt ryggtrekk førerstol.
