TOYOTA TOYOTA COROLLA 2WD
TESTDATO: 25.11.2024
KODE: 1574948

YT74830	47 587 KM	15.04.2020 Førstegang registrert	Bensin hybrid - Hybrid, ikke ladbar
----------------	------------------	--	---

NBF Tilstandsrapport er utarbeidet av Norges Bilbransjeforbund og Forbrukerrådet.

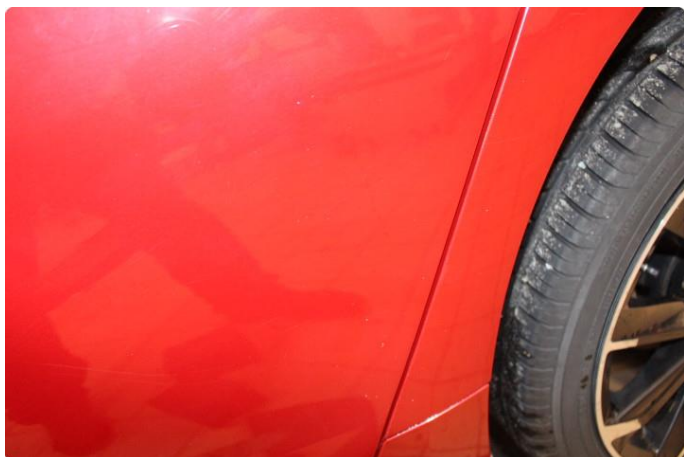
1.1 Noe riper og steinsprang

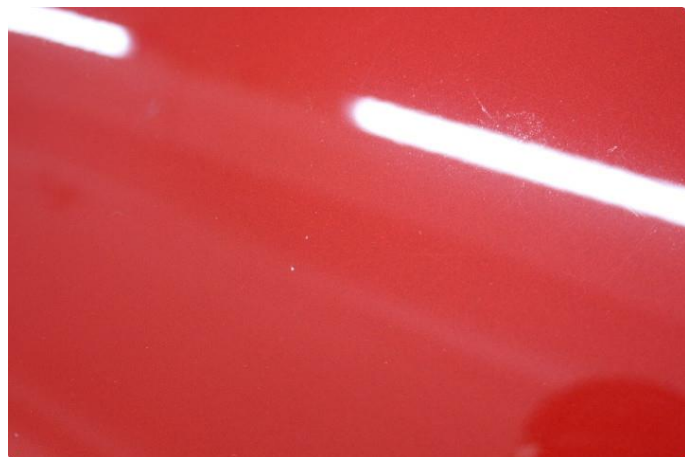
1.1 Noe riper og steinsprang

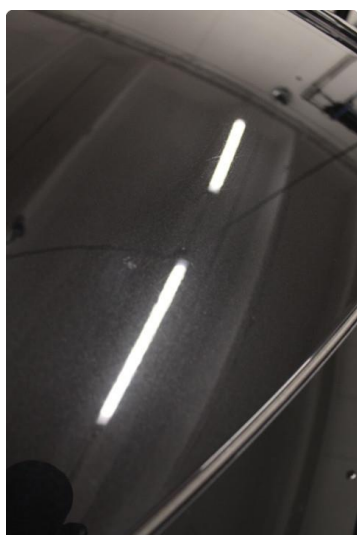
1.1 Noe riper og steinsprang

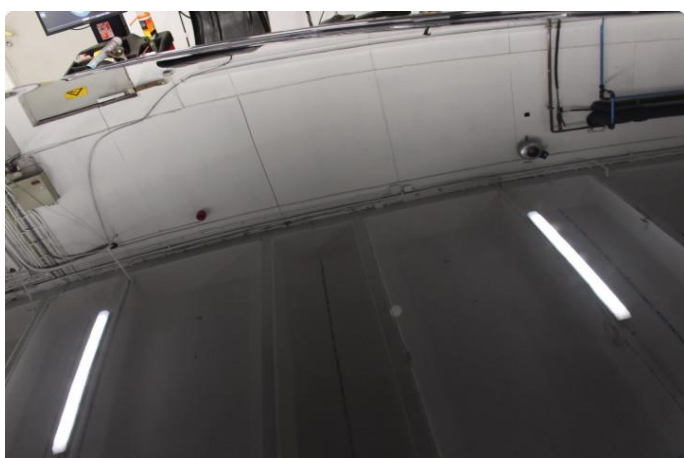
1.1 Noe riper og steinsprang

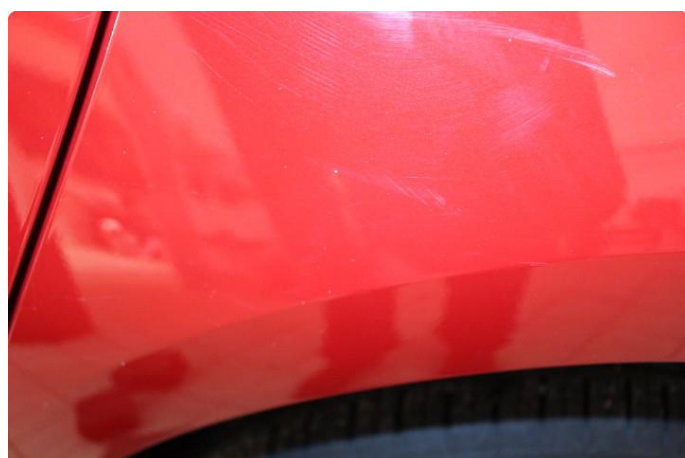
1.1 Noe riper og steinsprang

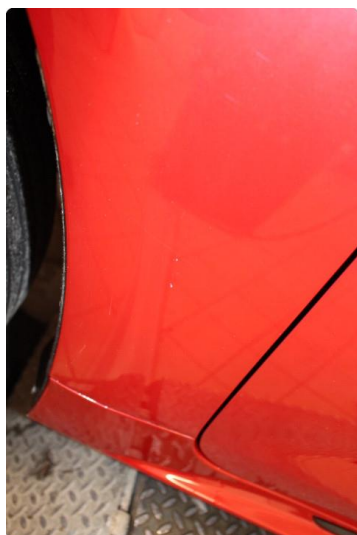
1.1 Noe riper og steinsprang

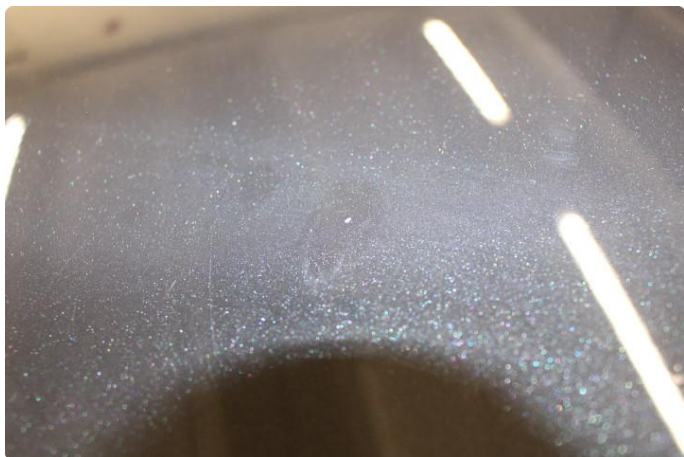
1.1 Noe riper og steinsprang

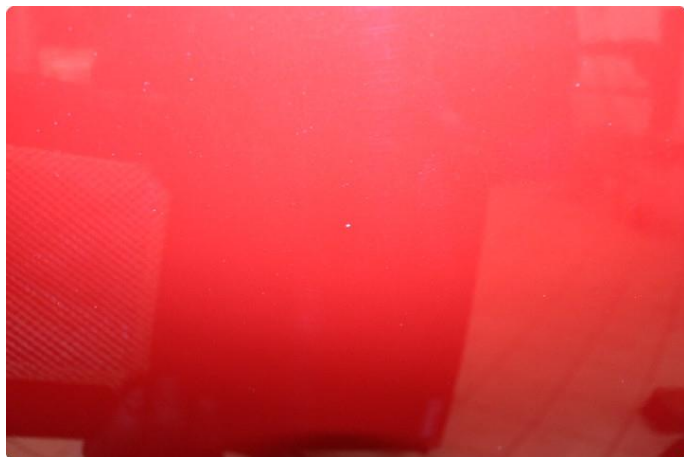
1.1 Noe riper og steinsprang

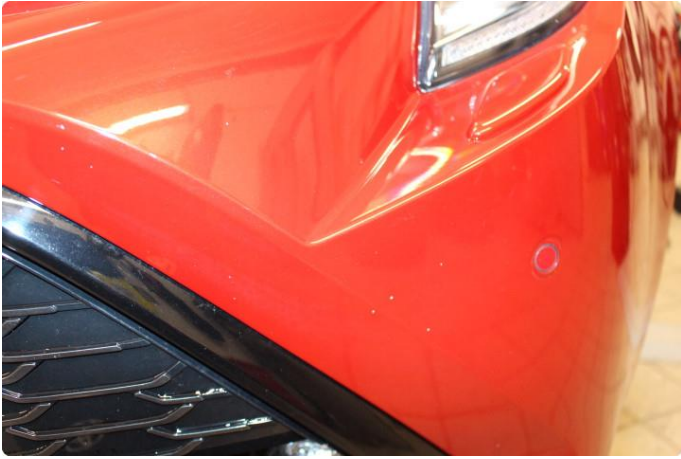
1.1 Noe riper og steinsprang

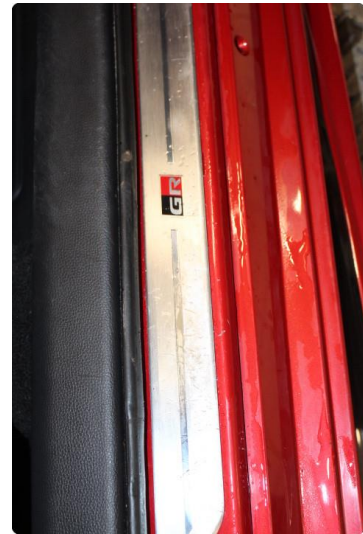
1.2 Noe riper i innsteg
