**OPEL INSIGNIA LIMOUSINE HB 163 HK MANUELL 4WD**
**TESTDATO: 31.10.2025**
**KODE: 1857252**

**VH56830**

**281 154 KM**

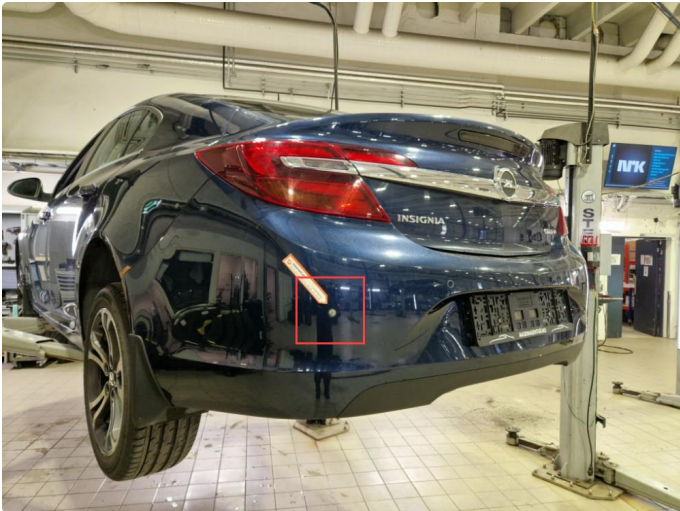
| Punkt | Beskrivelse | Plassering |
|---|---|---|
| 1.1 Sensor | funksjonsfeil på avstandsmåler | venstre - høyre - bak - ytre |

1.1 Funksjonsfeil på avstandsmåler

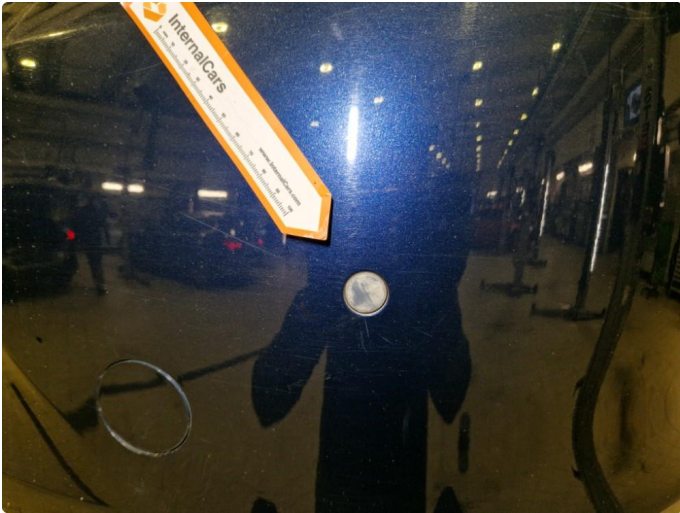
1.1 Funksjonsfeil på avstandsmåler

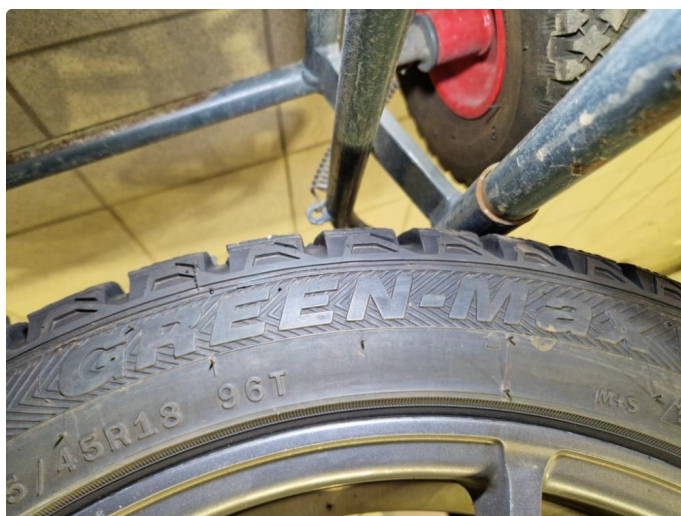
| Punkt | Beskrivelse | Plassering |
|---|---|---|
| 2.4 Dekk/Felger | øvrige feil | |

2.4 Øvrige feil

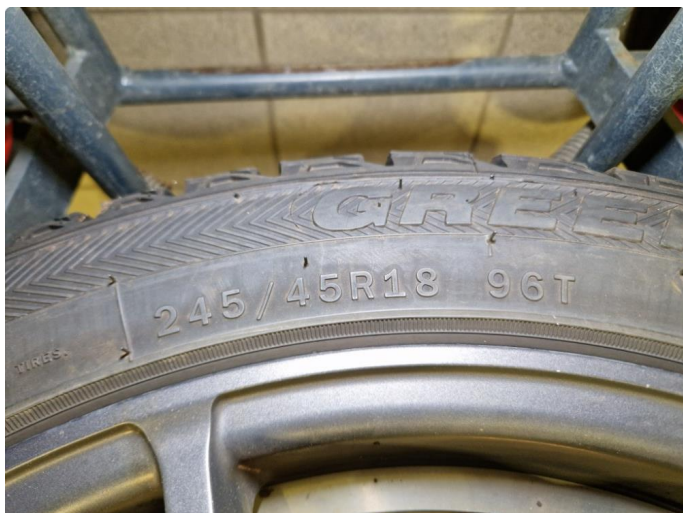
2.4 Øvrige feil

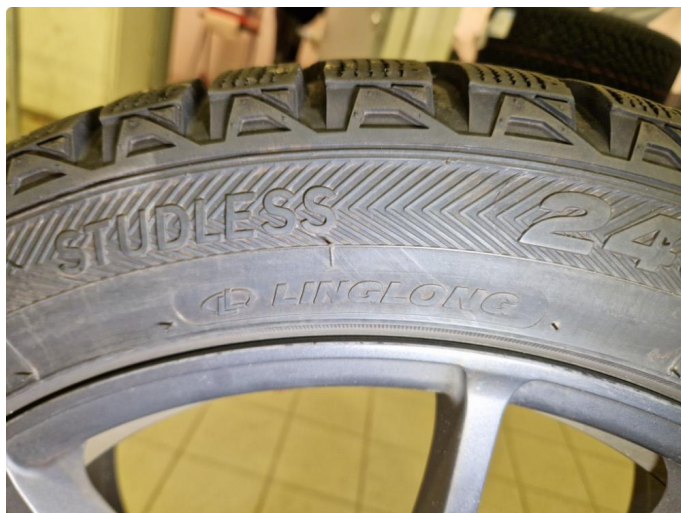
2.4 Øvrige feil

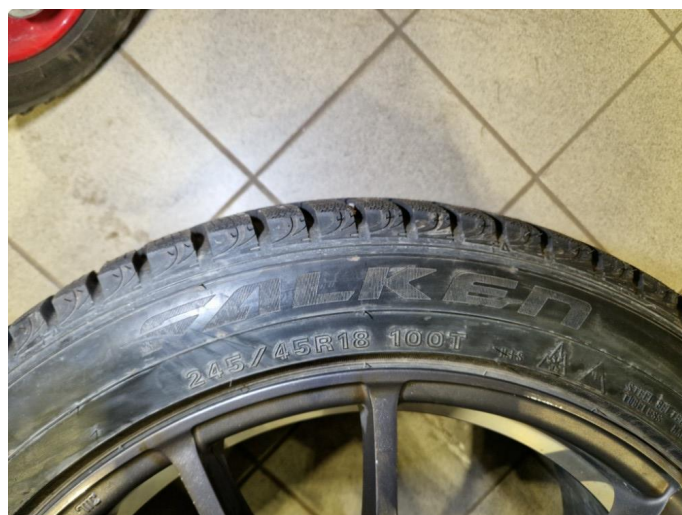
2.4 Øvrige feil

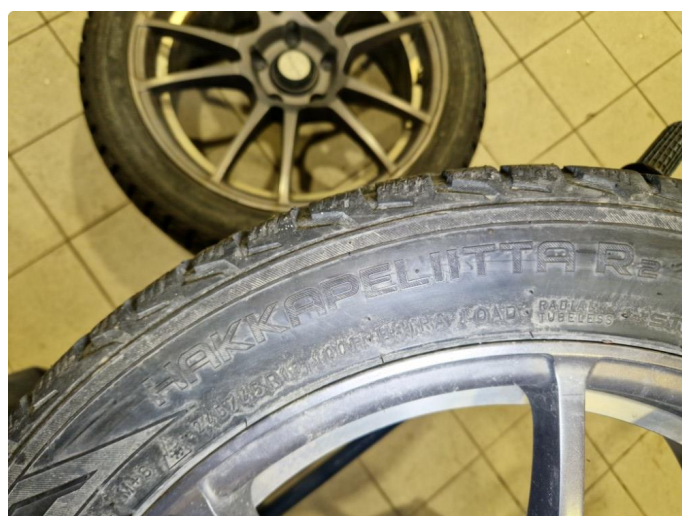
2.4 Øvrige feil

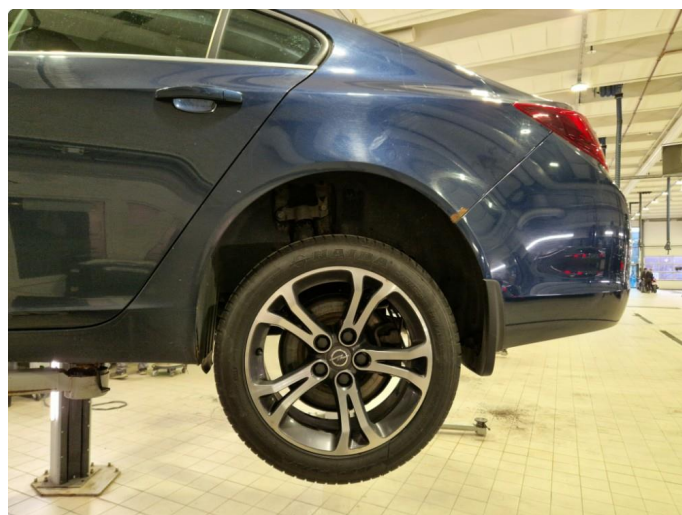
| Punkt | Beskrivelse | Plassering |
|---|---|---|
| 2.7 Dekk/Felger | kantkjørt felg | alle |

2.7 Kantkjørt felg

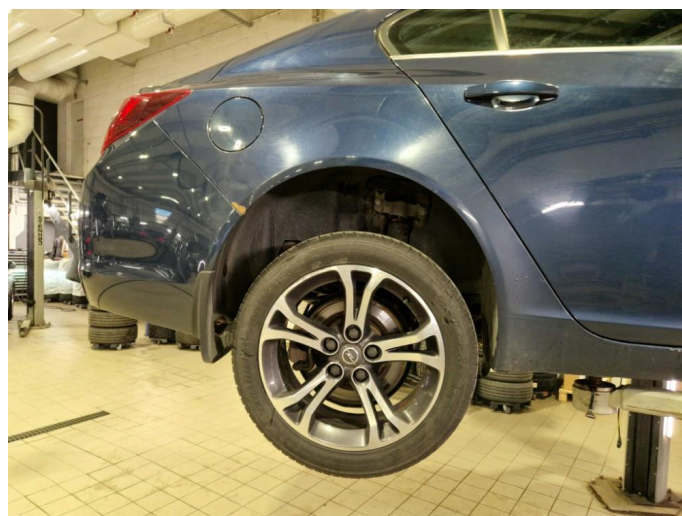
2.7 Kantkjørt felg

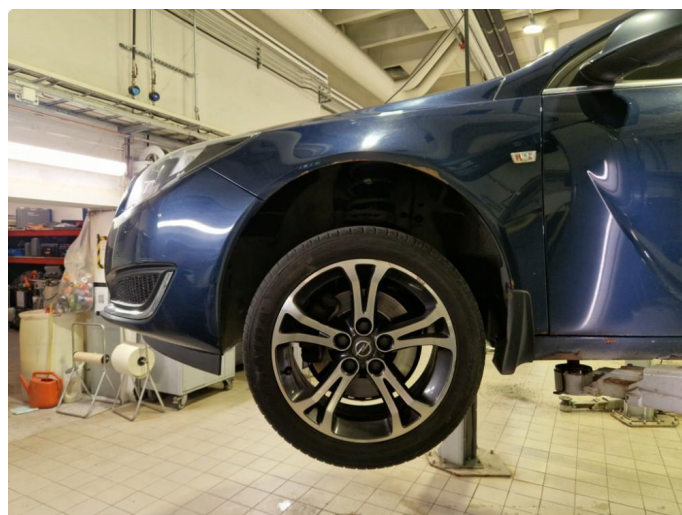
2.7 Kantkjørt felg

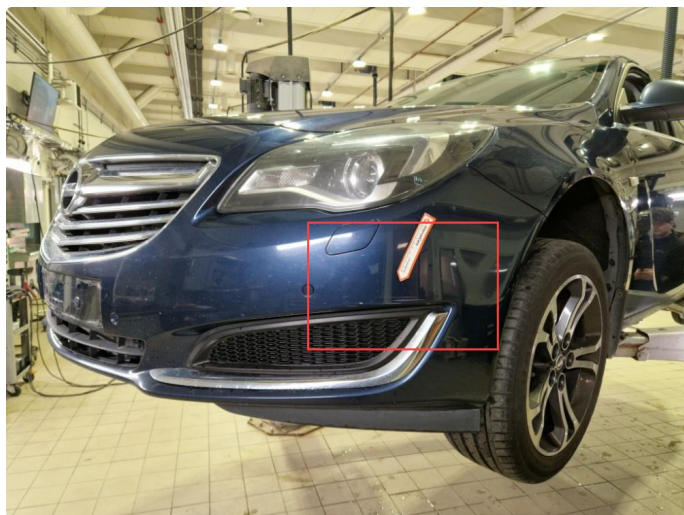
| Punkt | Beskrivelse | Plassering |
|---|---|---|
| 2.8 Støtfanger | steinsprut | foran |

2.8 Steinsprut

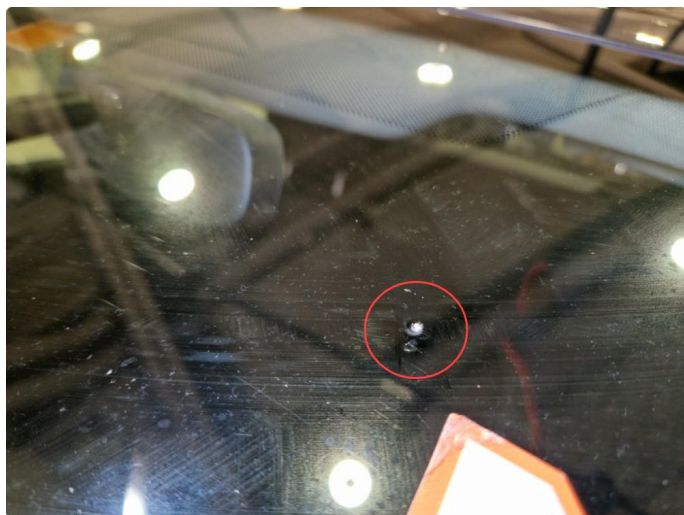
| Punkt | Beskrivelse | Plassering |
|---|---|---|
| 2.10 Frontvindu | steinsprut | foran |

2.10 Steinsprut

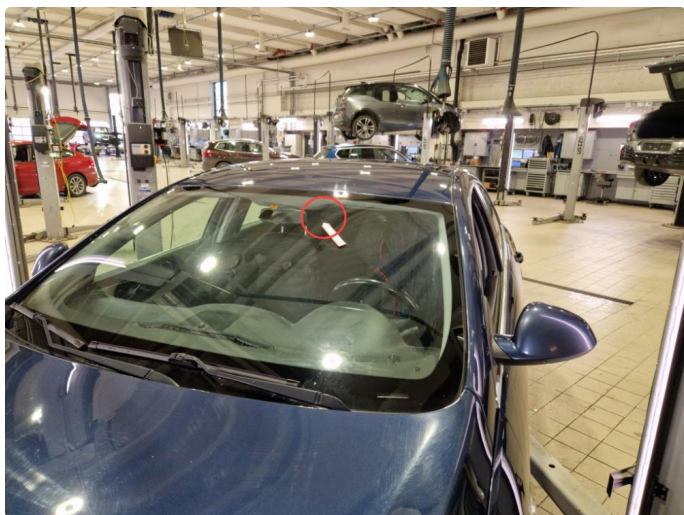
2.10 Steinsprut

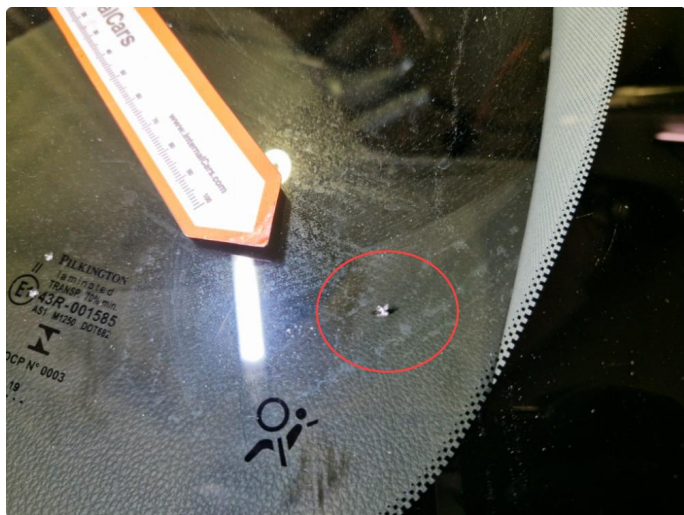
2.10 Steinsprut

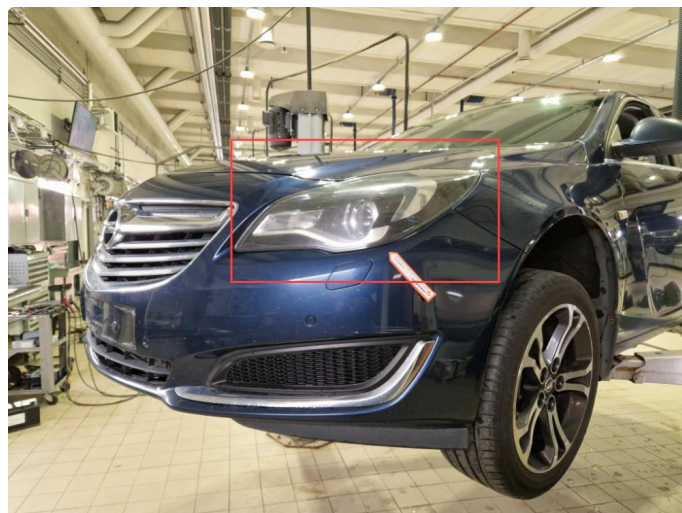
| Punkt | Beskrivelse | Plassering |
|---|---|---|
| 3.1 Lys foran | matte glass | venstre - høyre - foran |

3.1 Matte glass

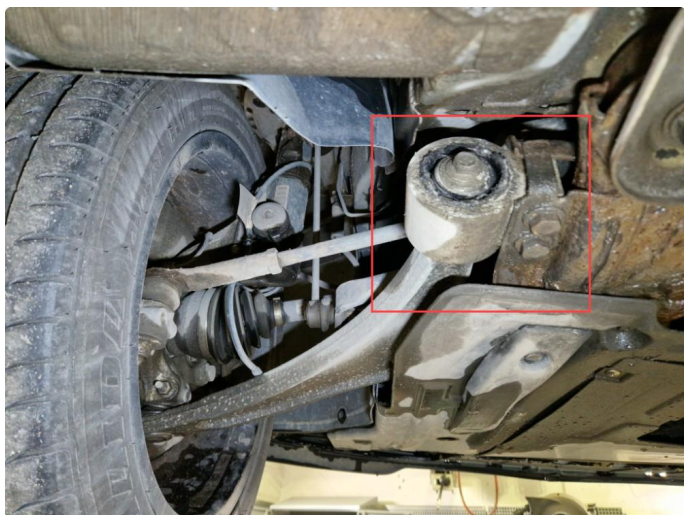
| Punkt | Beskrivelse | Plassering |
|---|---|---|
| 5.1 Forstilling | slitt bærebeforing | høyre foran - venstre foran |

5.1 Slitt bæreforfing

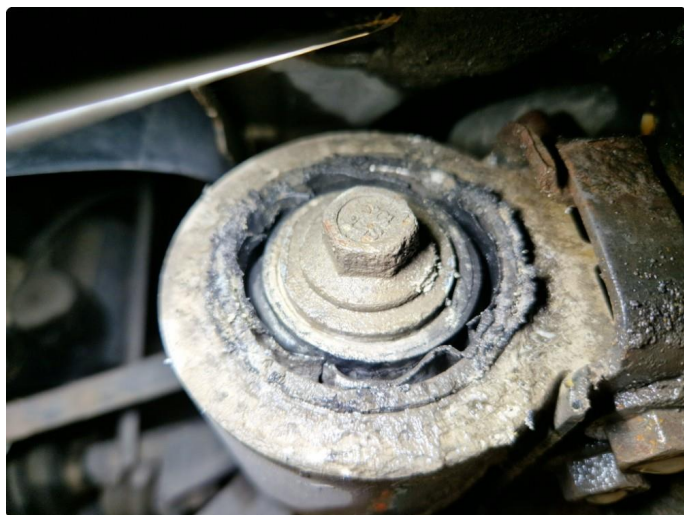
5.1 Slitt bærebruforing

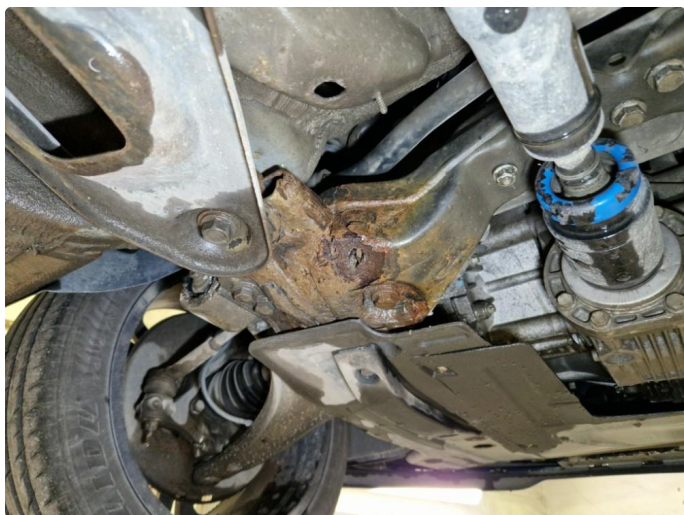
| Punkt | Beskrivelse | Plassering |
|---|---|---|
| 5.2 Forstilling | øvrige feil | foran |

5.2 Øvrige feil

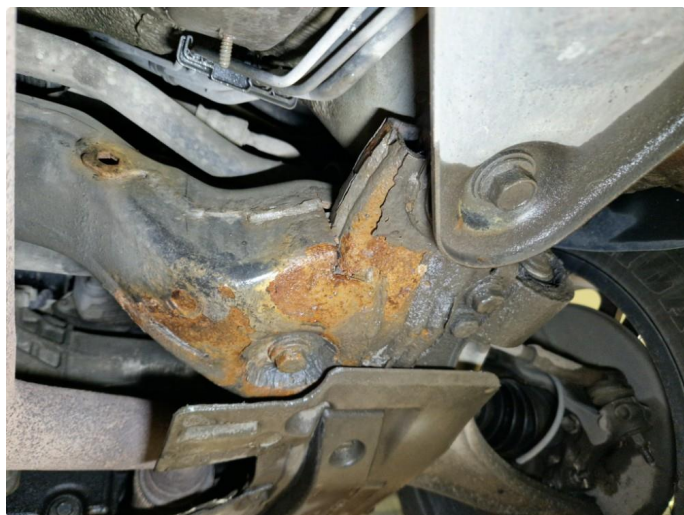
5.2 Øvrige feil

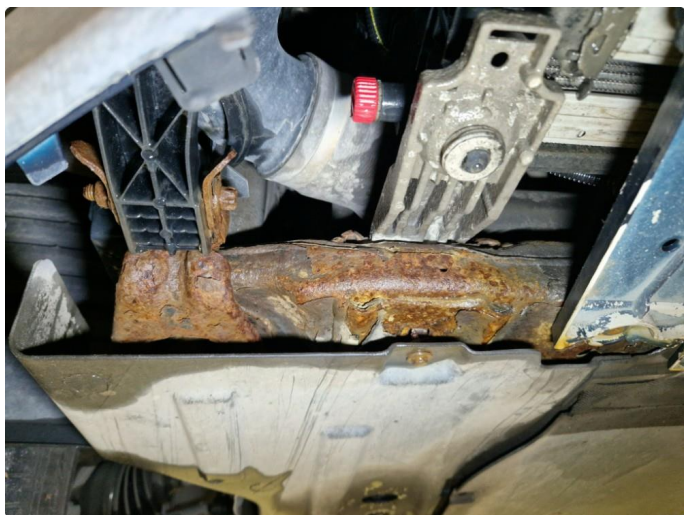
5.2 Øvrige feil

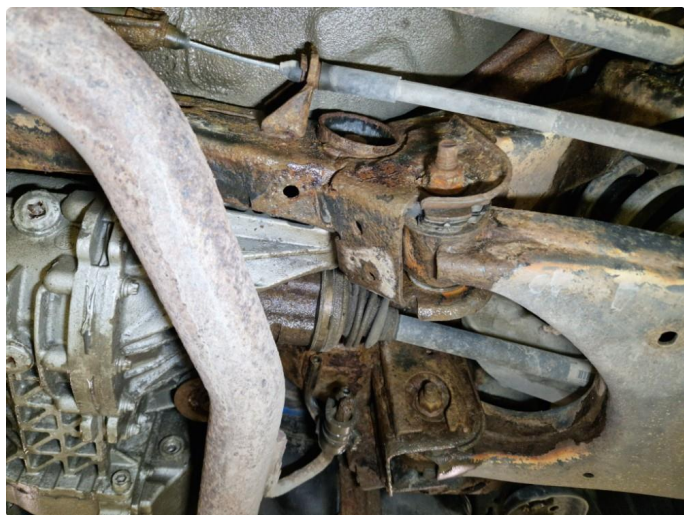
5.2 Øvrige feil

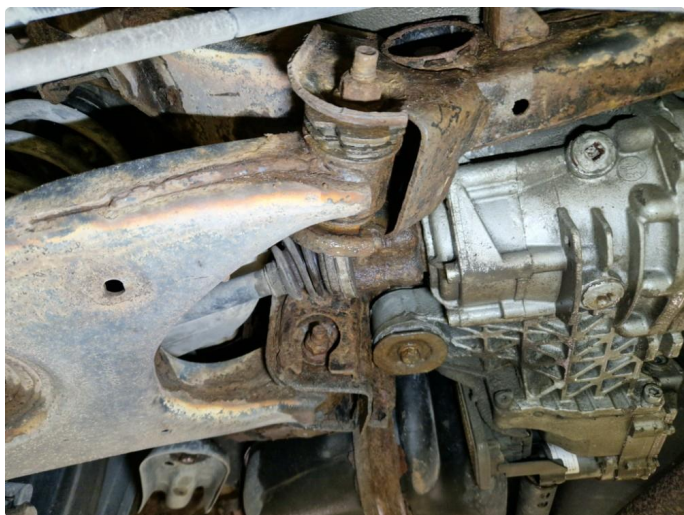
| Punkt | Beskrivelse | Plassering |
|---|---|---|
| 5.3 Bakstilling | øvrige feil | bak |

5.3 Øvrige feil

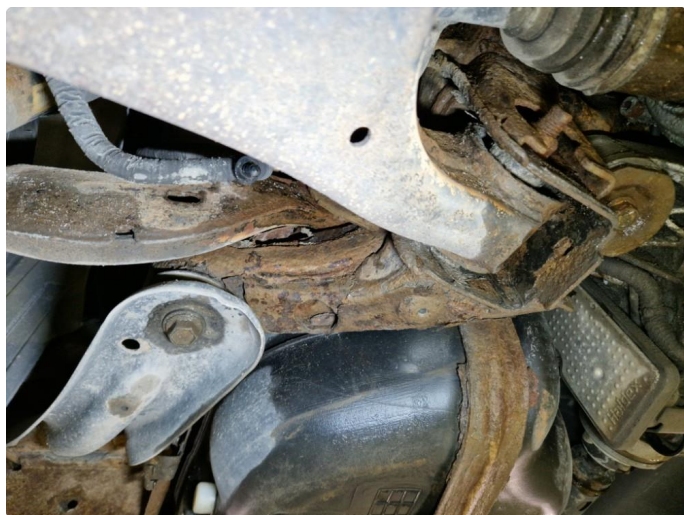
5.3 Øvrige feil
