MERCEDES-BENZ C 180 KOMPRESSOR 143 HK AUTOMAT

TESTDATO: 23.12.2025

HS86781

NBF Tilstandsrapport er utarbeidet av Norges Bilbransjeforbund og Forbrukerrådet.

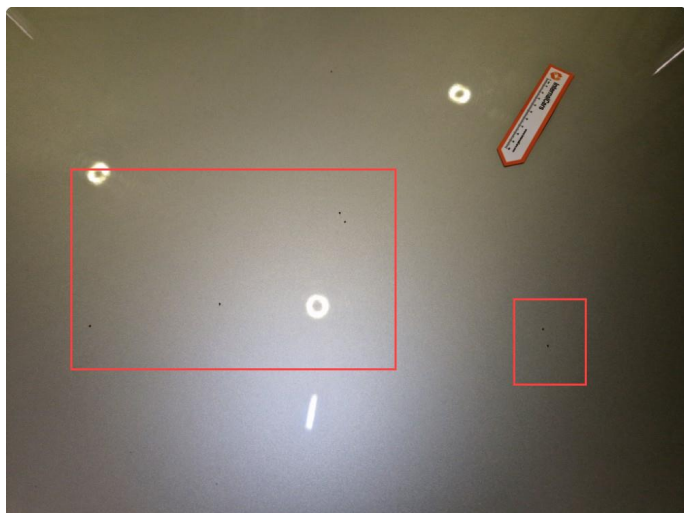
2.2 Noe steinsprut panser + manglende stjerne logo.

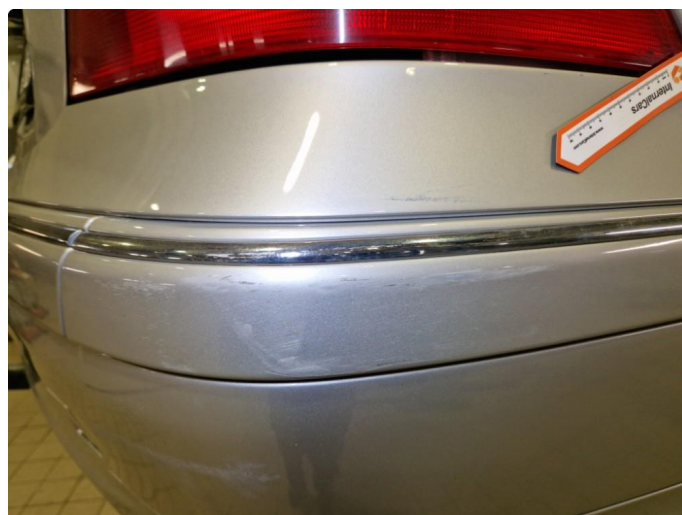
2.10 Riper h-side bakfanger.

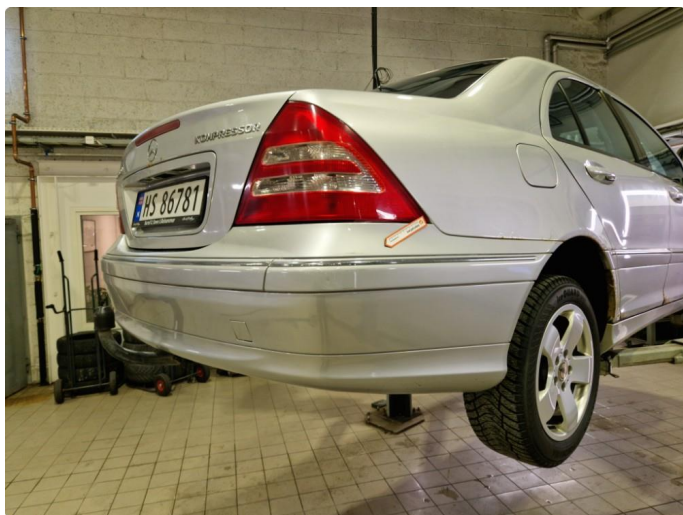
2.10 Riper h-side bakfanger.

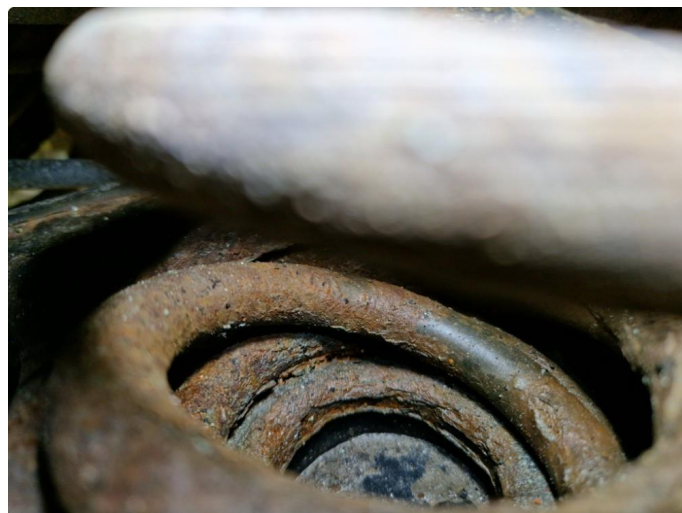
5.2 Knekt fjær v-bak.

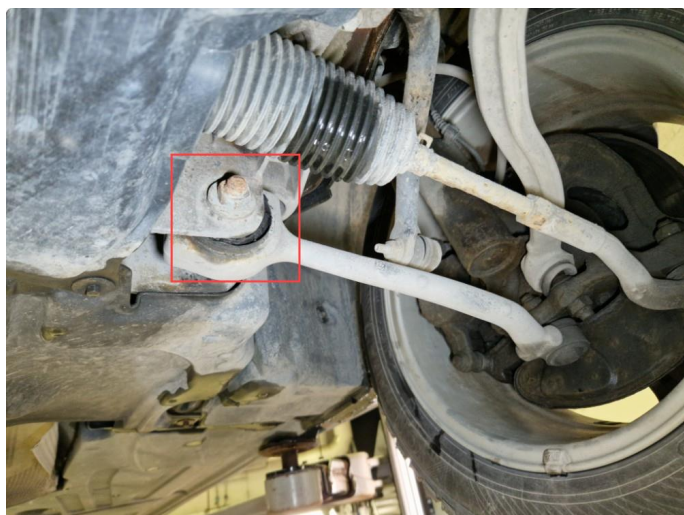
5.4 Utslitt indre / bakre bærearmsforing h+v fram.

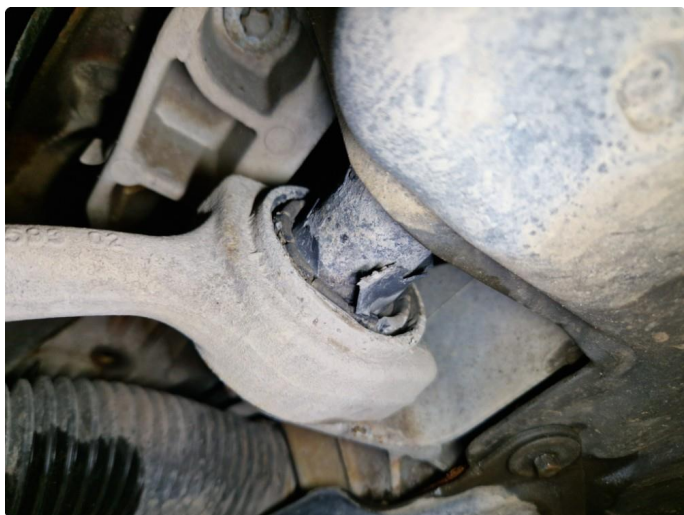
5.4 Utslitt indre / bakre bærearmsforing h+v fram.

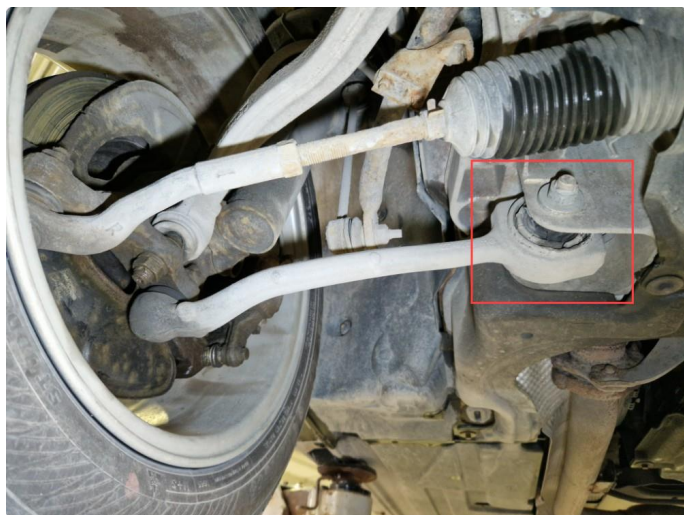
5.4 Utslitt indre / bakre bæreamsforing h+v fram.
