CITROEN C-ZERO 2WD

TESTDATO: 08.02.2026

KODE: 1943633

KJØRETØY: Personbil

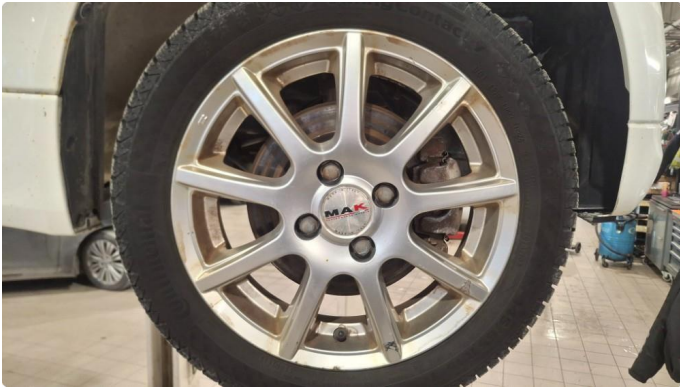
| Punkt | Beskrivelse | Plassering |
|---|---|---|
| 3.4 Dekk/Felger | betydelig oksidering | |

3.4 Betydelig oksidering

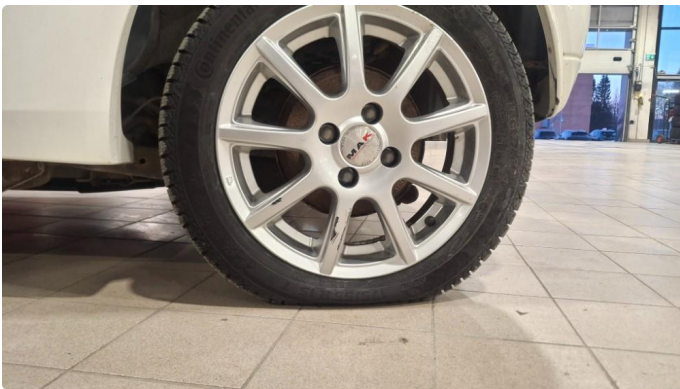
| Punkt | Beskrivelse | Plassering |
|---|---|---|
| 3.5 Dekk/Felger | holder ikke luft/lite luft | venstre bak |

3.5 Holder ikke luft/lite luft

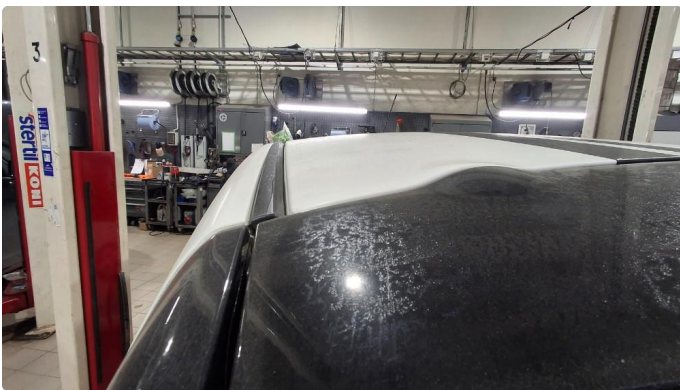
| Punkt | Beskrivelse | Plassering |
|---|---|---|
| 3.7 Tak | flere bulker | |

3.7 Flere bulker

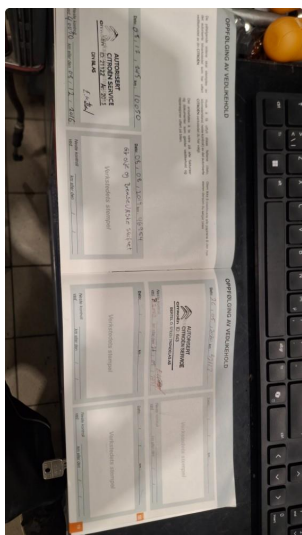
| Punkt | Beskrivelse | Plassering |
|---|---|---|
| 5.2 Service | service etter bilens intervall ikke fulgt | |

5.2 Service etter bilens intervall ikke fulgt

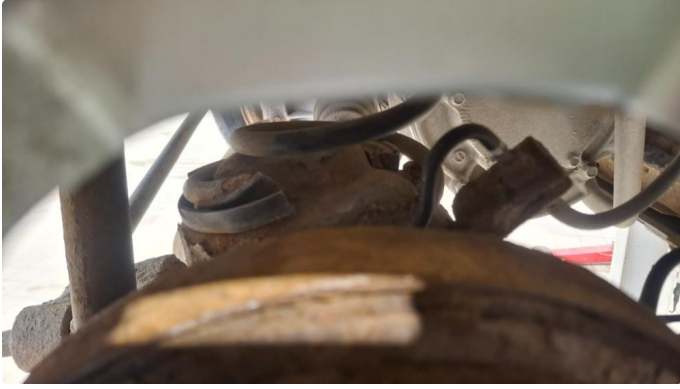
| Punkt | Beskrivelse | Plassering |
|---|---|---|
| 6.1 Fjærer/støtdemper | knekt fjær | begge bak |

6.1 Knekt fjær

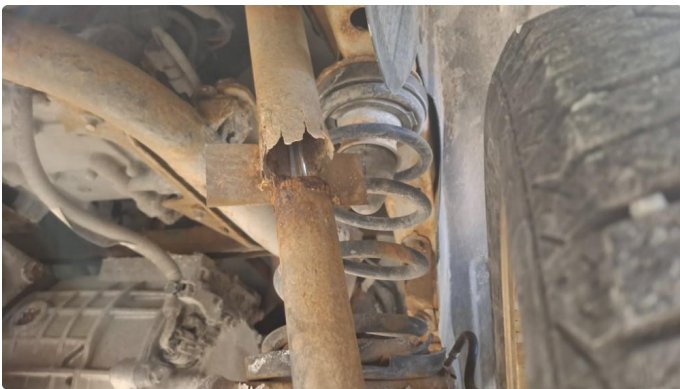
| Punkt | Beskrivelse | Plassering |
|---|---|---|
| 6.2 Fjærer/støtdemper | øvrige feil | begge bak |

6.2 Øvrige feil

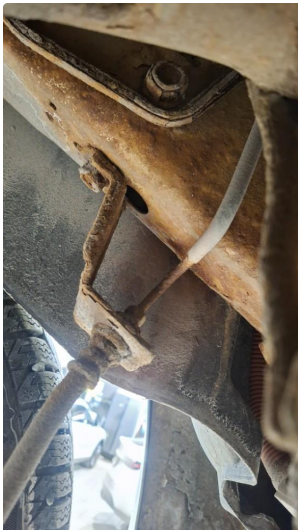
| Punkt | Beskrivelse | Plassering |
|---|---|---|
| 7.2 Rør/slanger | gravrust | |

7.2 Gravrust
