NISSAN NISSAN LEAF 24KWH / ZE0 2WD

TESTDATO: 11.03.2026

EK26950

CHASSISNR: SJNFAAZE0U6057707

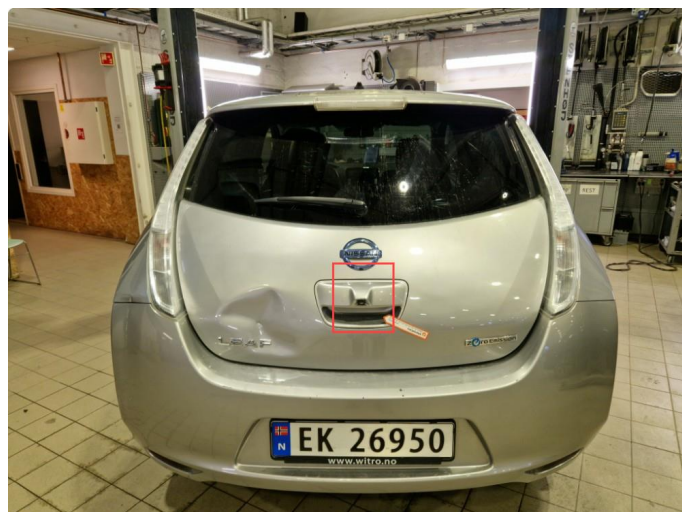
1.1 Uklart bilde ryggekamera.

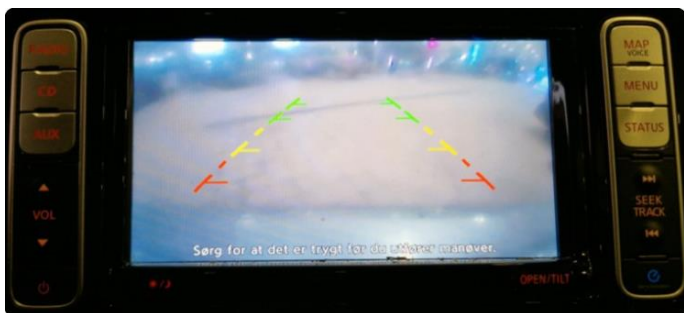
1.1 Uklart bilde ryggekamera.

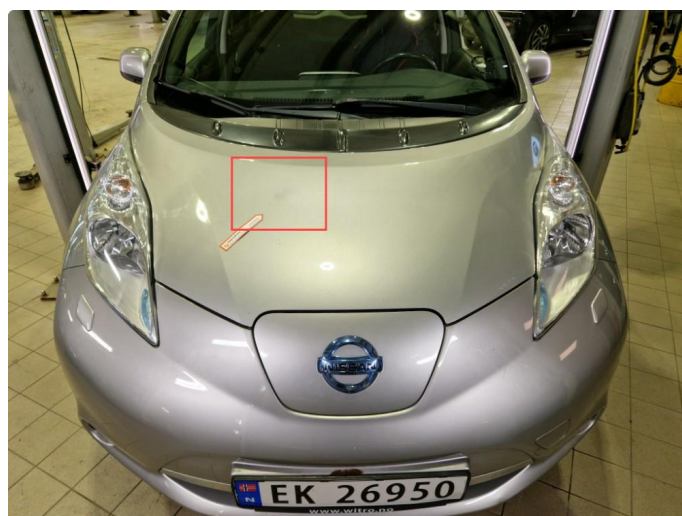
2.2 Bruksmerker / riper panser.

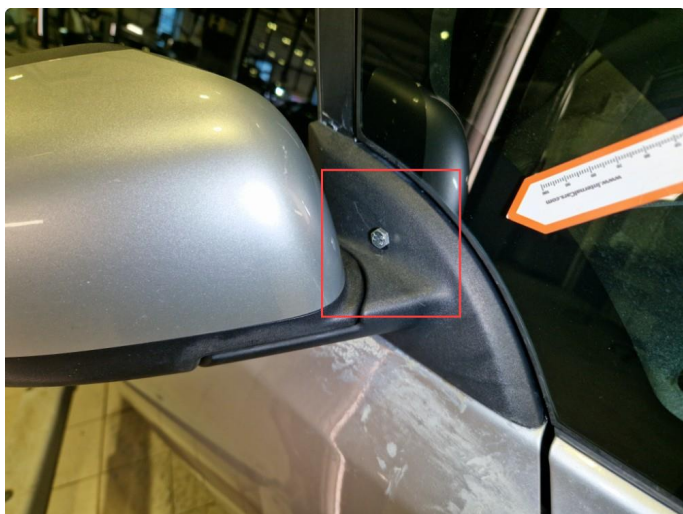
2.10 Innfesting av speilfot h-side er festet med uoriginal bolt fra utsiden.

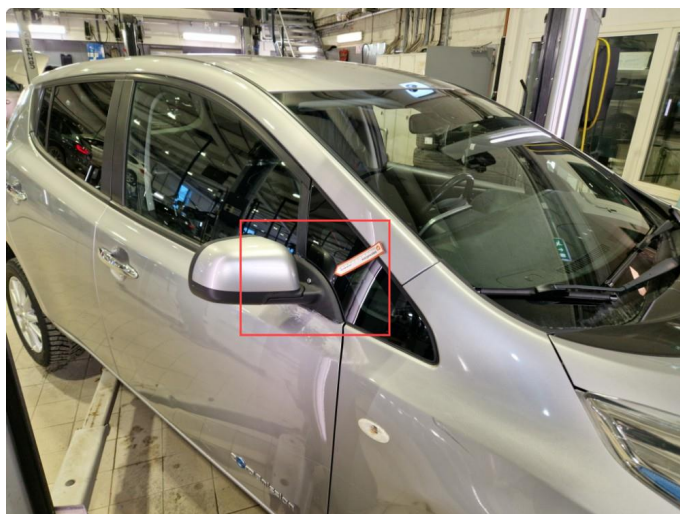
2.10 Innfesting av speilfot h-side er festet med uoriginal bolt fra utsiden.

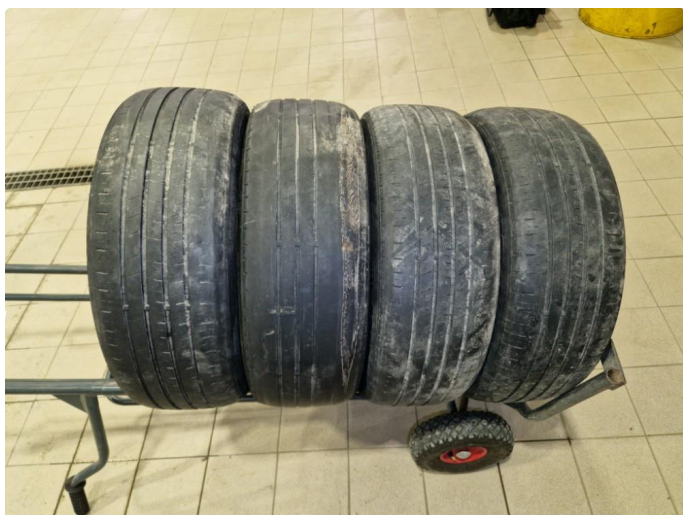
2.11 Sommerdekk utslitt. Compas / JL Blazer HP 205/55r 16 91V .

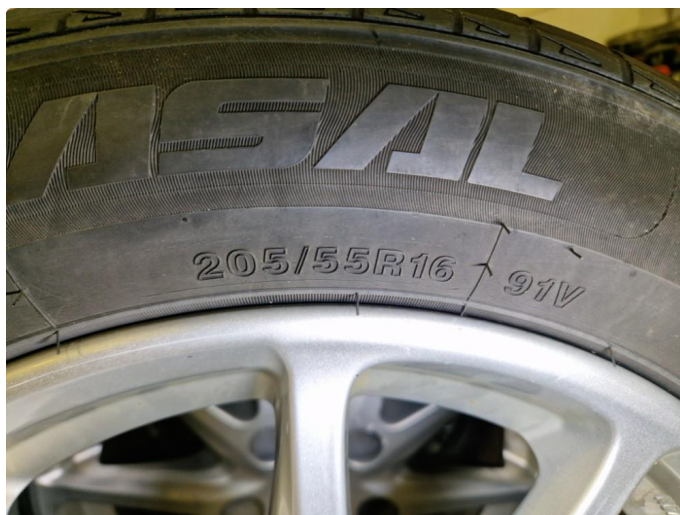
2.11 Sommerdekk utslitt. Compas / JL Blazer HP 205/55r 16 91V .

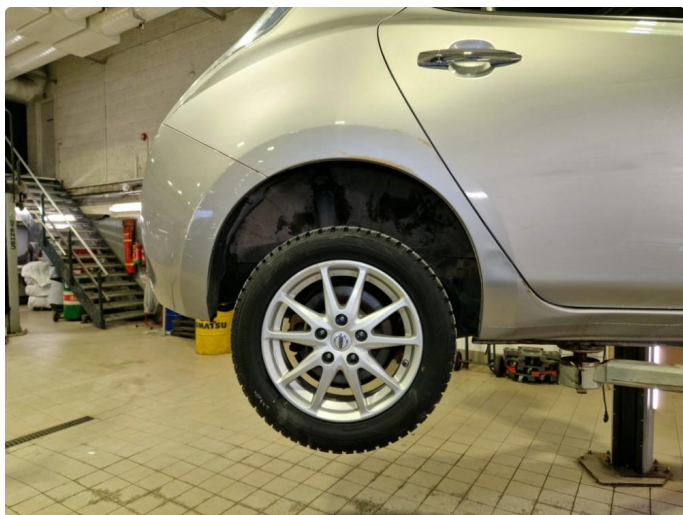
2.12 Bruksmerker vinterfelg h-bak.

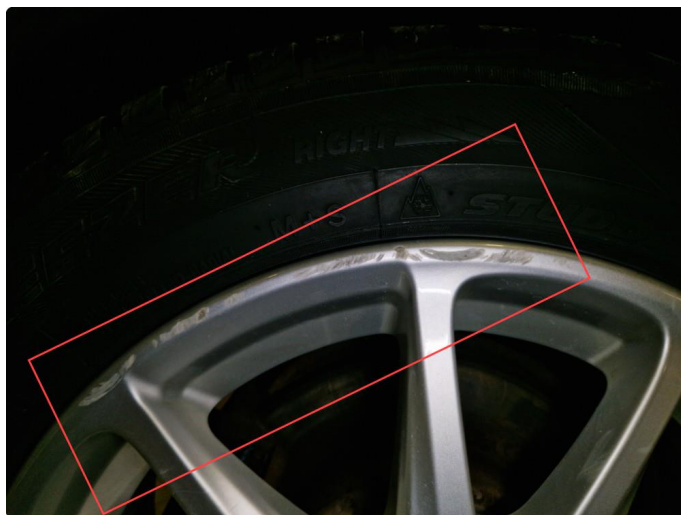
2.12 Bruksmerker vinterfelg h-bak.

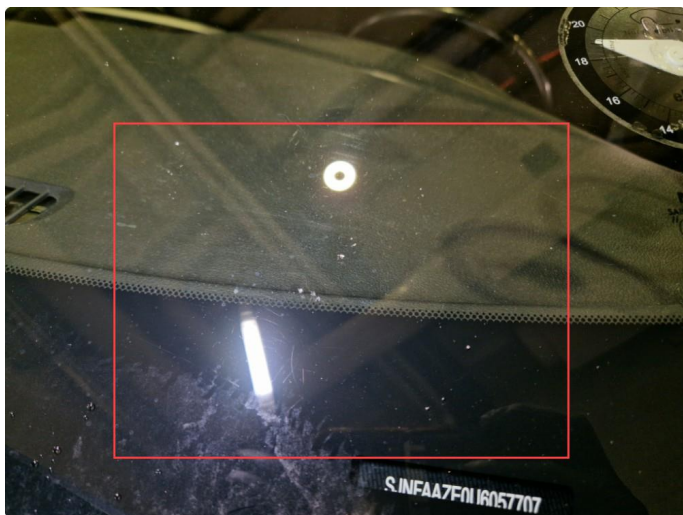
2.18 Riper / steinsprut / slitasje frontrute.

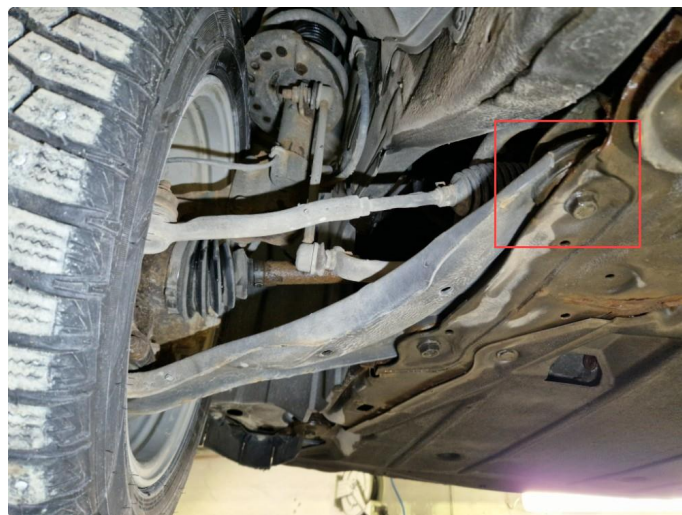
4.2 Utslitt bakre bæreamsforing / sluppet i vulking h+v side fram.

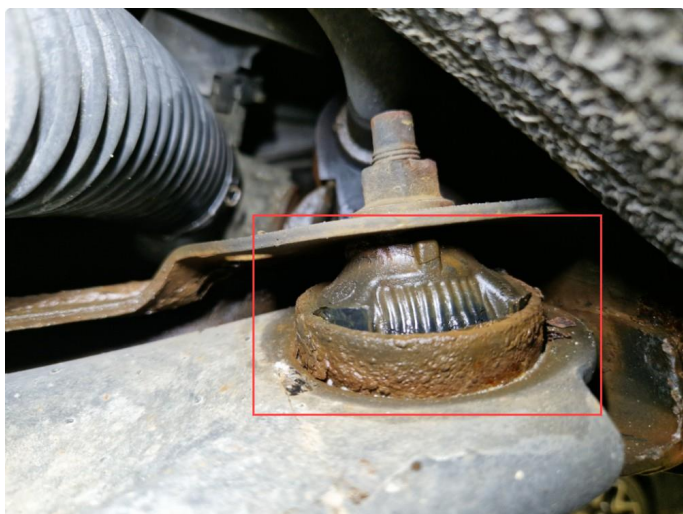
4.2 Utslitt bakre bæreamsforing / sluppet i vulking h+v side fram.

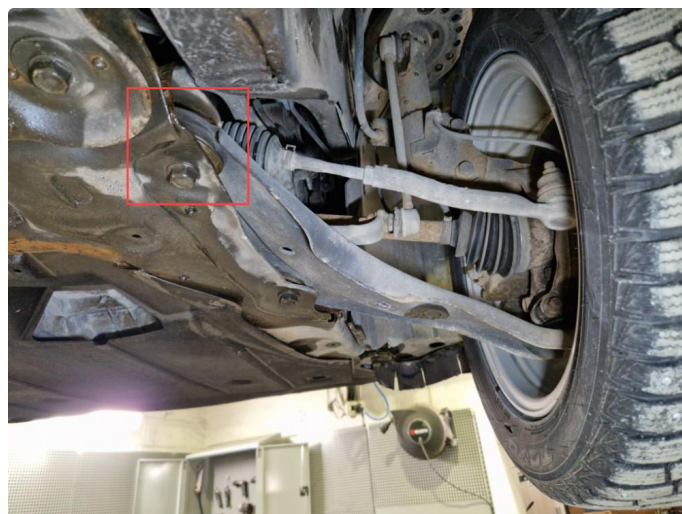
4.2 Utslitt bakre bæreamsforing / sluppet i vulking h+v side fram.
